# Aportaciones de estaño-plata y estaño-cobre en la soldadura blanda por capilaridad de canalizaciones de cobre

J. Durán\*, J.M. Amo\* y C.M. Durán\*

## Tin-silver and tin-copper alloys for capillarity joining –soft soldering– of copper piping

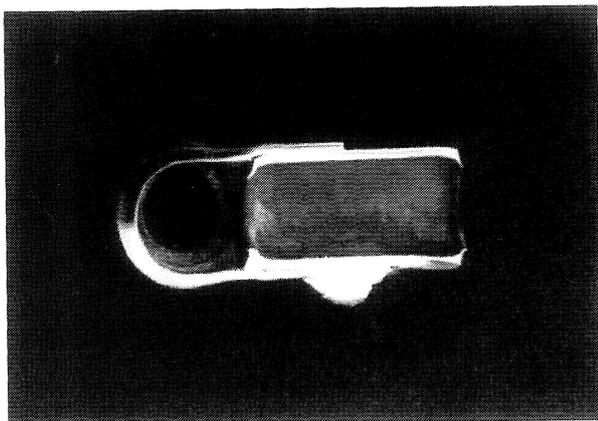
– corte transversal a través de la descoladura-, de características normalmente diferentes en uniones defectuosas. Las secciones de las figuras 2 y 3 muestran los defectos usuales puestos de manifiesto por estos ensayos: típicas zonas vacías u hoquedades de material de aportación en las líneas de soldadura y zonas continuas sin soldar por penetración incompleta del aporte en el fondo de las uniones a solape. Puede observarse como este último defecto, en ambos casos presentados, se produce preferentemente en la línea superior de soldadura o línea contraria a la descoladura. En la parte inferior, los defectos encontrados son menos frecuentes. En cualquiera de los casos, estos defectos pueden ser producidos por incorrecta aplicación del fundente o decapante de soldeo o por deterioro o vaporización brusca de éste por excesivos calentamientos.

El hecho de que la zona sin soldar en el fondo de las juntas se produzca en la línea superior de las uniones apunta a elevados calentamientos como causa más probable. Ello produciría la excesiva fluidez del aporte, que pierde su capacidad de

**Figura 2.** Soldadura en codo: zonas aisladas sin aporte y fondo sin sellar en la parte superior.

*Figure 2. Elbow joint: Isolated zones without filler metal and non sealed bottom at the top edge.*

relleno y se desliza por gravedad hasta la línea inferior de la soldadura. Las acumulaciones de aporte debajo de las juntas confirman, también, esta hipótesis.

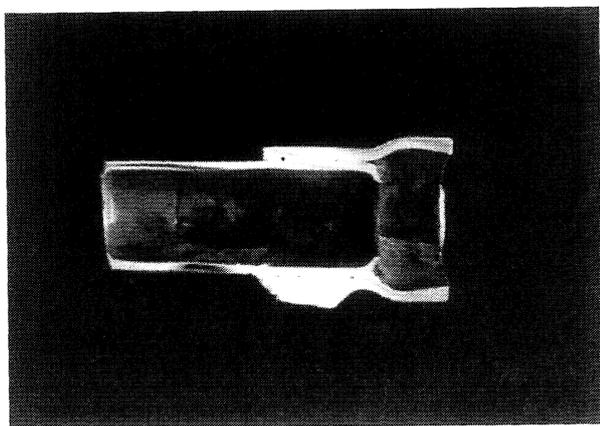
**Figura 3.** Soldadura en derivación en T: Defectos similares a los de la figura anterior.

*Figure 3. T joint: similar defects to those of the preceding figure.*

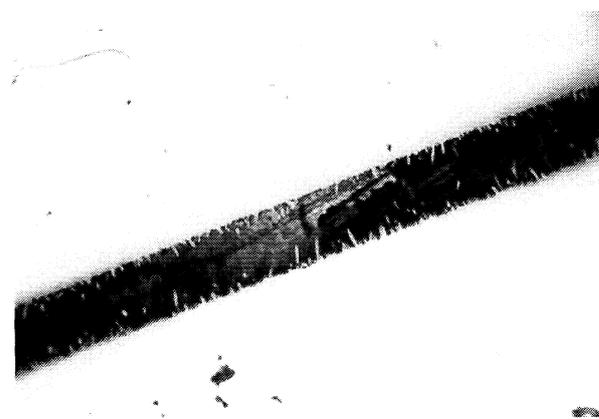
**Figura 4.** Banda de intermetálicos y precipitados en borde de soldadura (x50).

*Figure 4. Intermetallic layers and precipitates at one edge of a joint (x50).*

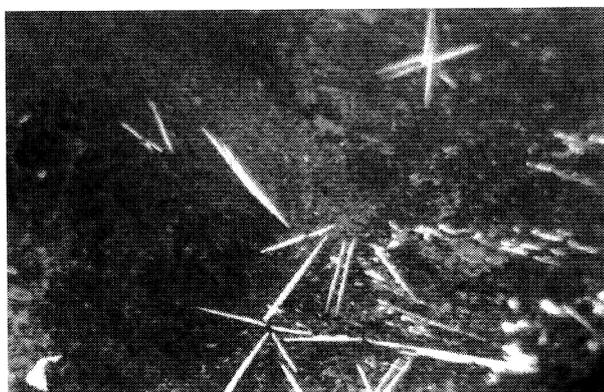
En la ampliación mostrada en la figura 5 (x200) puede apreciarse la ausencia de grietas en general y especialmente en las bandas, más duras, de intermetálicos. En las figuras 6 y 7 (x200) se muestran precipitados de plata y cobre, respectivamente, en la línea de soldadura en

**Figura 6.** Agujas de precipitados de plata,  $Ag_3Sn$ , en soldadura de aleación de estaño-plata (x200).

*Figure 6.  $Ag_3Sn$  needles in a soldering joint of a tin-silver alloy (x200).*

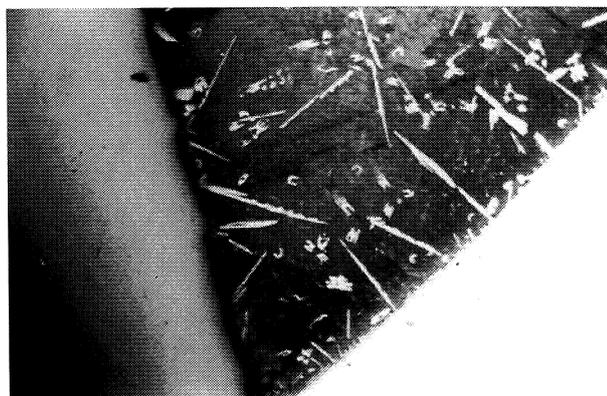
**Figura 7.** Precipitados de cobre,  $Cu_6Sn_5$ , en el cierre interno de una soldadura de aleación de estaño-cobre (x200).

*Figure 7. Copper precipitates,  $Cu_6Sn_5$ , at the inside shuttling of a tin-copper soldered joint (x200).*

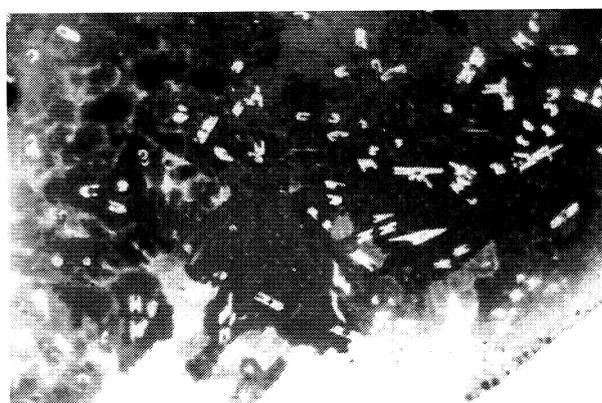
$Cu_6Sn_5$ , característicos de los aportes de estaño-plata y de estaño-cobre, fácilmente identificables en este caso mediante el examen microestructural. Las micrografías de las figuras 8 y 9 (x75), tomadas en soldadura y en un extremo de línea soldada, muestran el gran tamaño de grano que puede alcanzar la microestructura del material de aporte y los precipitados producidos ( $Cu_6Sn_5$ ), indicando la aplicación de fuertes calentamientos.

**Figura 8.** Precipitados de cobre,  $Cu_6Sn_5$ , y microestructura del grano en la línea de soldadura con aportación de estaño-cobre (x200).

*Figure 8. Copper precipitates,  $Cu_6Sn_5$  and grain microstructure of a tin-copper joint line (x200).*

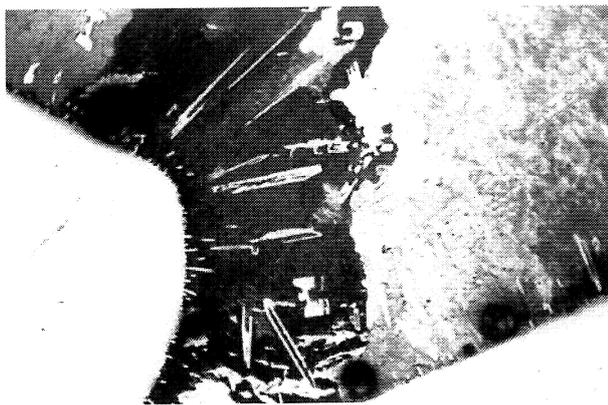
**Figura 9.** Final de una línea soldada. Microestructuras de aporte análogas a las de la figura anterior(x200).

*Figure 9. Edge of a soldering joint. Filler microstructures similar to those of the former joint(x200).*

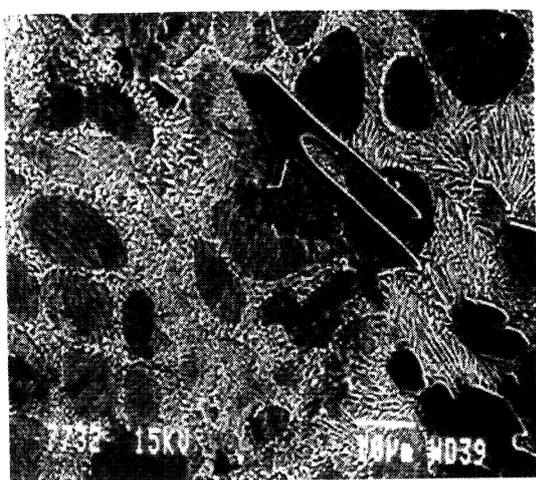
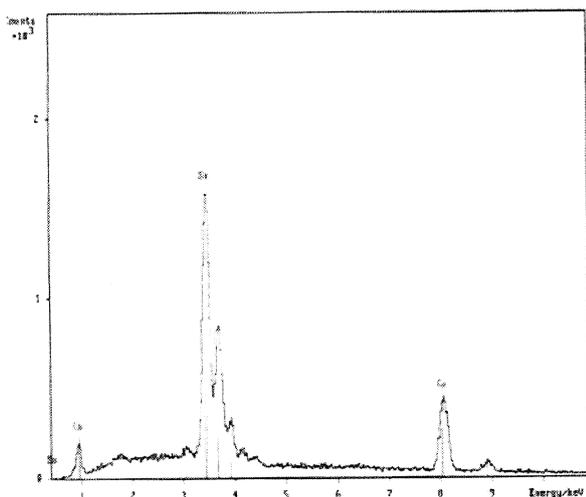
**Figura 10.** Precipitado de estaño-cobre,  $Cu_6Sn_5$ , sobre el eutéctico de una aleación de estaño-plata-cobre. Debajo, espectro del precipitado.

*Figure 10. Copper precipitates,  $Cu_6Sn_5$ , over the eutectic matrix of a Sn-Cu-Ag filler. At the bottom, spectrum of the precipitate.*

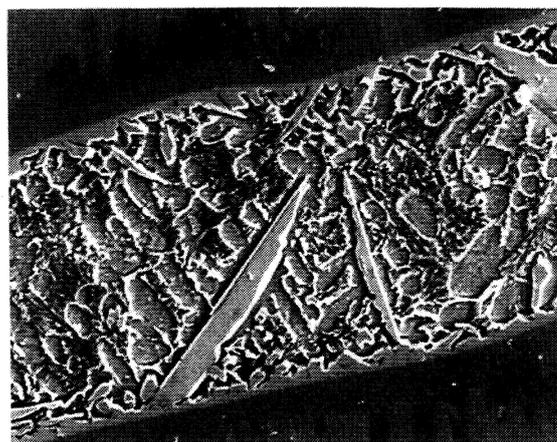
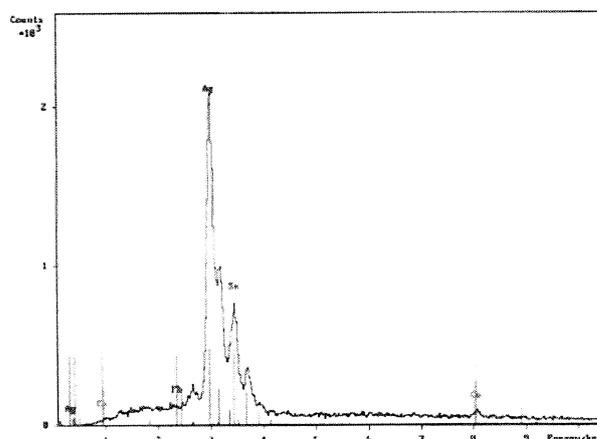
El espectro de la aguja mayor presente en la micrografía de la figura 11 demuestra que el aporte de esta soldadura es, en principio, del tipo estaño-plata. Espectros de otras zonas, más o menos puntuales o globales, pueden determinar la existencia de otros elementos de aleación. La micrografía de la figura 12 muestra una gran cantidad de segregaciones en una soldadura, indicios de la alta temperatura de ejecución. El tamaño de las agujas de plata, en la micrografía anterior, apunta en el mismo sentido.

**Figura 11.** Aguja de estaño-plata  $Ag_3Sn$ , (x400) y espectro de la misma.

*Figure 11.  $Ag_3Sn$  needle and its spectrum at the bottom.*

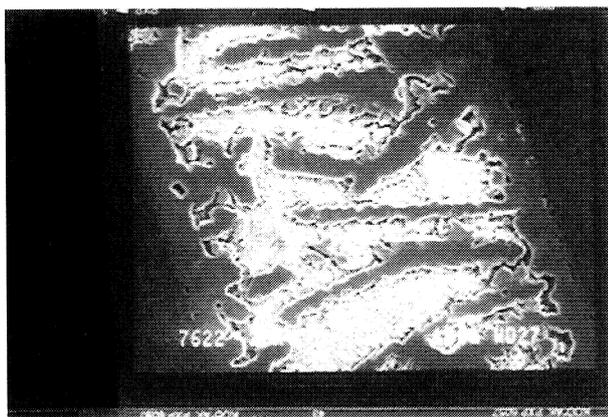
**Figura 12.** Segregación del cobre del material base en una soldadura.

*Figure 12. Copper segregation of the basis material in a soldering joint.*

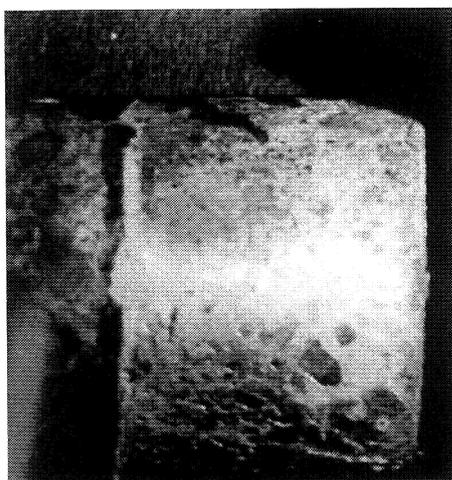
**Figura 13.** Ensayo de fractura de una unión soldada: lagunas con falta de material de aporte.

*Figure 13. Fracture test of a soldering joint. Blow holes without metal filler.*

de material de aporte. Tanto unas como otras pueden producirse por oclusión de vapores procedentes de humedades, suciedad o descomposición de los decapantes. La deficiente aplicación de éstos últimos es, también, la causa frecuente de producción de las lagunas sin estaño, dado que los aportes no mojan la superficie oxidada del cobre ni pueden fluir por capilaridad sin la película previa de fundente. El origen de las superficies estañadas es, con frecuencia, la aparición de burbujas, a causa de los calentamientos elevados que provocan la vaporización brusca de los decapantes, pudiendo también estar favorecidas por el uso de decapantes inapropiados.
