# Deterioro y estrategias de conservación de elementos metálicos de interés patrimonial de la estación de ferrocarril de Aranjuez<sup>(\*)</sup>

Se ha evaluado el estado de conservación de las marquesinas metálicas de los andenes y terminal de viajeros de la estación de ferrocarril de Aranjuez. Los objetivos incluyen la diagnosis de los procesos y mecanismos de deterioro, degradación y corrosión que han tenido lugar, y el establecimiento de criterios de intervención, rehabilitación y conservación preventiva, adecuados para su correcta preservación. Se determinaron las patologías macroscópicas y microscópicas de los materiales metálicos que, por su naturaleza y protagonismo en las marquesinas, poseen un considerable interés histórico, mediante observaciones de microscopía óptica y microscopía electrónica de barrido de emisión de campo. También se ha llevado a cabo un estudio analítico utilizando difracción de rayos X, análisis metalográfico y microanálisis por dispersión de energías de rayos X. La evaluación de los resultados obtenidos permitió esclarecer los procesos químico-físicos de degradación, así como el establecimiento de recomendaciones de intervención y pautas de conserva

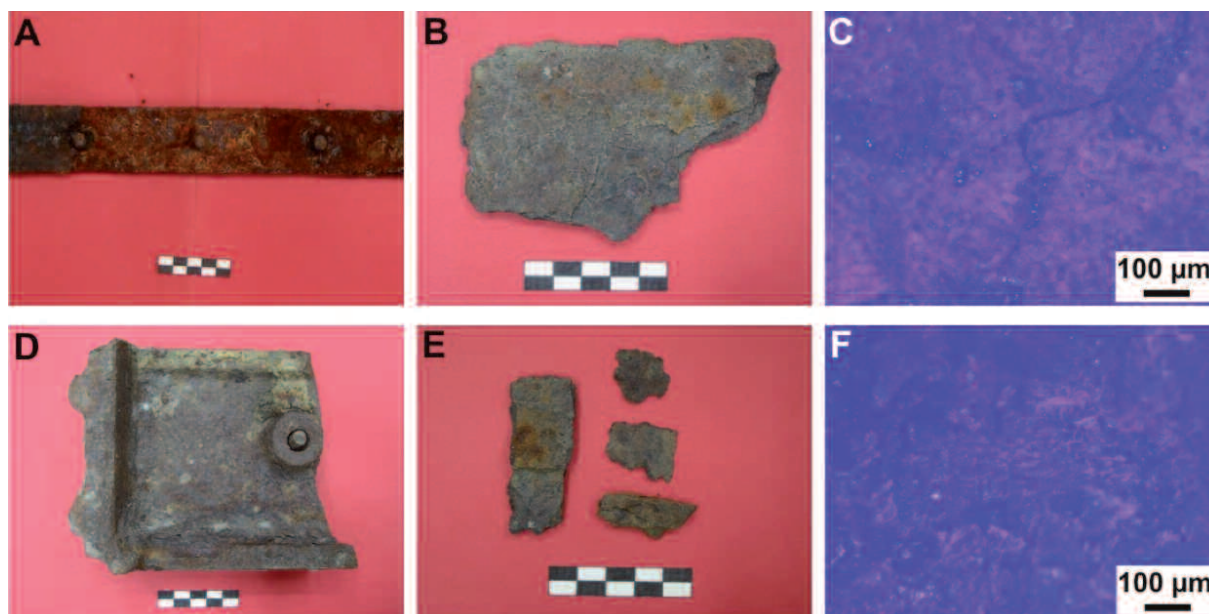
Se seleccionaron muestras de acero procedentes de un pilar (moldura desprendida del pilar 14 del andén B), de una pieza de fundición de la parte superior de un pilar, que se hallaba completamente desprendida y caída (pilar 2 del andén B, cara exterior), y diversas piezas de costra de corrosión tomadas cerca de la base del pilar 1 del andén A. Las figuras 3 A), B), D) y E), muestran el aspecto de los fragmentos seleccionados.

El espesor medio estimado de las costras de corrosión desprendidas es  $\approx 3$  y 4 mm.

En la moldura de acero dicho espesor es de apenas 1 mm.

**Figura 3.** A) Moldura de acero desprendida del pilar 14 del andén B en el extremo Alicante, cara interna. B) Fragmento de costra de corrosión (muestra costra 1) tomado en el pilar 1 del andén A en extremo Madrid. C) Imagen de MO de la cara externa de una muestra de costra de corrosión. D) Fragmento de pieza de fundición superior del pilar 2 del andén B, cara interna. E) Fragmentos de costras de corrosión (muestras costras 2) tomados en el pilar 1 del andén A en extremo Madrid, cara interna. F) Imagen de MO de la cara interna de una muestra de costra de corrosión.

Mediante microscopía estereoscópica convencional de luz reflejada se observó la textura y morfología superficial de las muestras de costra de corrosión. En las figuras 3 C) y F) se pueden apreciar algunas imágenes de las muestras observadas. Las caras externas tienen un aspecto rugoso, heterogéneo, con abundantes zonas rojizas y algunas otras negruzcas. También se observan algunas microgrietas. En las caras internas la mayoría de las superficies se hallan cubiertas de depósitos rojizos con menos zonas negruzcas. El aspecto también es muy heterogéneo, pero no se observaron microgrietas.

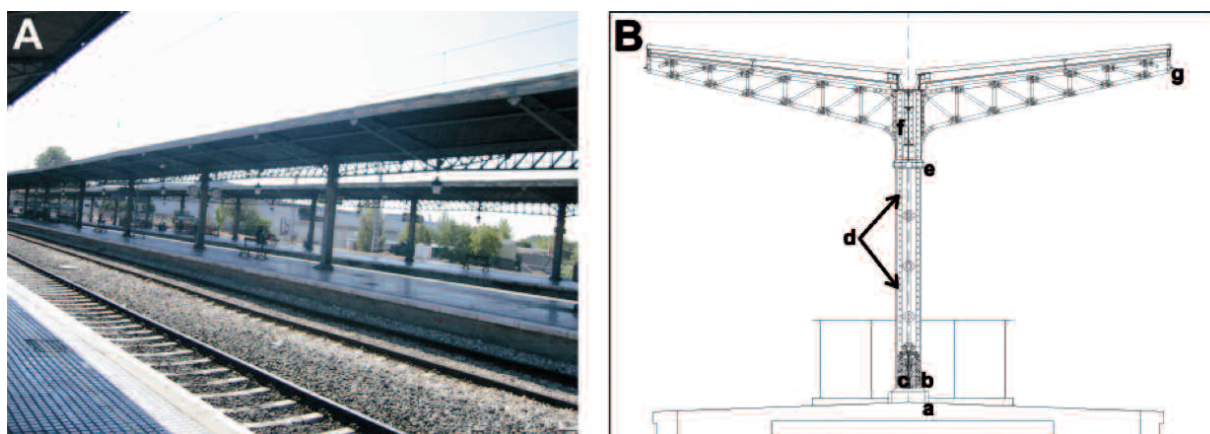
El conjunto de las marquesinas presenta un aspecto muy deteriorado que se hace especialmente grave en los elementos metálicos de los pilares, vigas y correas. La figura 4 A) muestra una perspectiva de las marquesinas de los andenes secundarios desde el andén principal del edificio de viajeros. La figura 4 B) representa el esquema de alzado de un pilar, donde se han indicado las diversas partes a las que hace referencia el presente trabajo.

**Figura 4.** A) Marquesinas de los andenes secundarios desde el andén principal (octubre, 2007. Fotografía M. García-Heras). B) Alzado de un pilar y diversas partes de referencia: a) Base; b) Zona inferior; c) Fundiciones inferiores; d) Molduras de acero; e) Fundiciones superiores; f) Zona superior; g) Vigas y correas adyacentes al pilar.

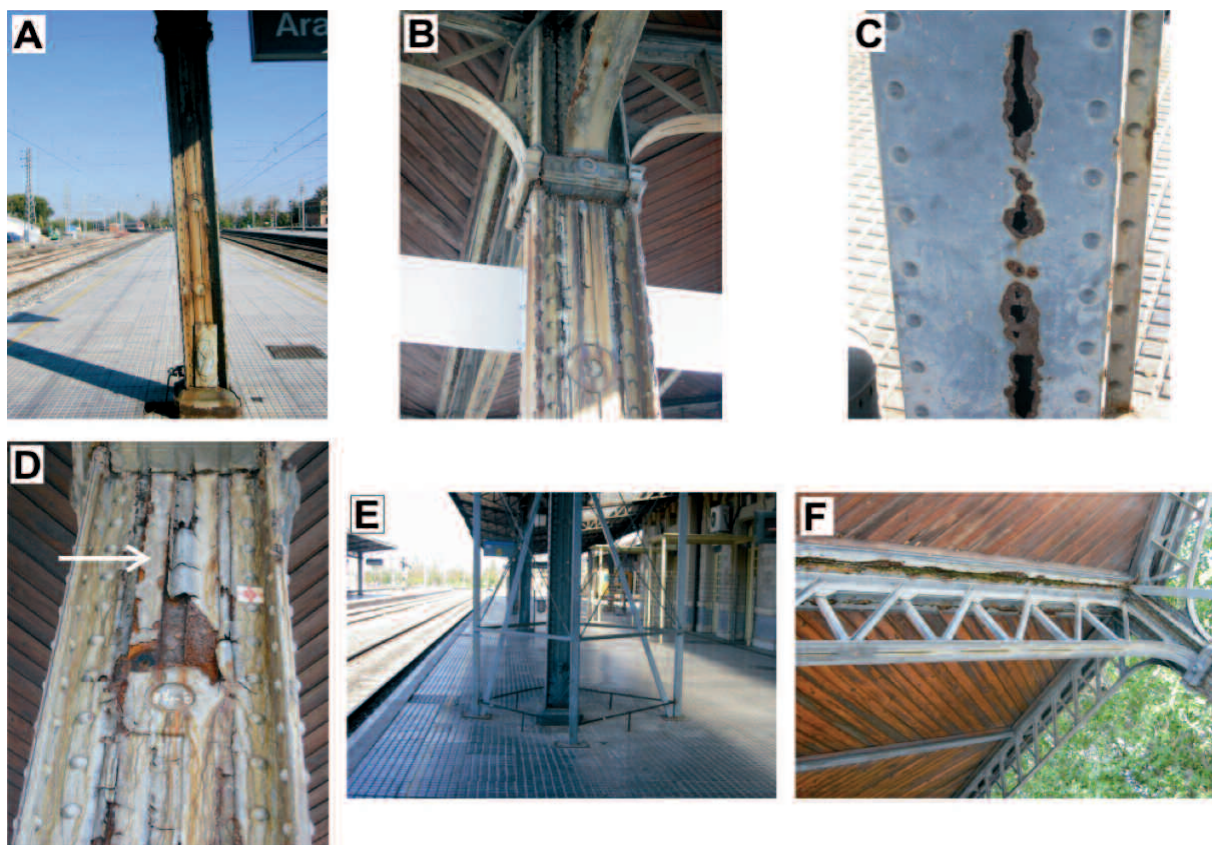
El andén A está situado en el extremo sur de la estación, en la parte más alejada del edificio de viajeros. El alero de la cubierta en su extremo Madrid presenta faltas de elementos decorativos y signos de corrosión. En la figura 5 A) se aprecia la acusada inclinación del pilar 1 y en la figura 5 B) la intensa corrosión de todos los elementos del pilar 3. Una patología especial son las perforaciones de magnitudes muy considerables, como la que se puede observar en la figura 5 C) de la parte inferior del pilar 6.

En general, los aleros de la cubierta del andén B se encuentran en mejor estado de conservación que los del andén A, aunque presentan las mismas patologías. En la figura 5 D), correspondiente a la parte superior del pilar 14, se observan los productos de corrosión por debajo de la capa desprendida de pintura. En esa imagen se ha indicado con una flecha, la moldura desprendida que se extrajo para la toma de muestras de acero.

Los aleros de la cubierta mantienen los elementos decorativos, aunque por su cara interior presentan signos de corrosión avanzada. La figura 5 E) muestra el hundimiento y apuntalamiento del pilar 6.

**Figura 5.** Imágenes de las principales patologías detectadas en las marquesinas de los andenes (octubre, 2007. Fotografías M. García-Heras). A) Pilar 1 del andén A. B). Parte superior del pilar 3 del andén A. C). Parte inferior del pilar 6 del andén A. D) Pilar 14 del andén B, la flecha indica la moldura desprendida que se extrajo para la toma de muestras de acero. E) Apuntalamiento y hundimiento del pilar 6 del andén C. F) Correas adyacentes al pilar 15 del andén E.

unión entre los andenes C y D se observa un estado deteriorado y perfiles parcialmente desprendidos. La cubierta entre los andenes D y E en el extremo Alicante, está hundida y parcialmente desprendida. Las correas adyacentes a los pilares están intensamente corroídas e incluso algunas presentan musgo (Fig. 5 F)). El lucernario entre los andenes D y E muestra correas corroídas y parcialmente desprendidas.

Los pilares con un estado de conservación aceptable o con patologías de corrosión que responden positivamente a un proceso de restauración o sustitución parcial de materiales, deberían conservarse tanto como sea posible. En los pilares donde la corrosión ha afectado seriamente la integridad de todas o casi todas sus caras, es recomendable una sustitución de los elementos degradados. Es recomendable una sustitución de las correas que presentan un estado de conservación deficiente o muy deficiente. Esto supone la sustitución prácticamente global de las correas de todas las cubiertas.

Las piezas de fundición que se encuentran íntegras podrían conservarse una vez efectuada su limpieza, restauración y pintura. Las piezas que faltan deberían reponerse con piezas de fundición fabricadas a partir de un molde extraído de los modelos originales que se encuentran en mejor estado de conservación. Lo mismo puede decirse para las diversas piezas troqueladas que decoran los aleros.

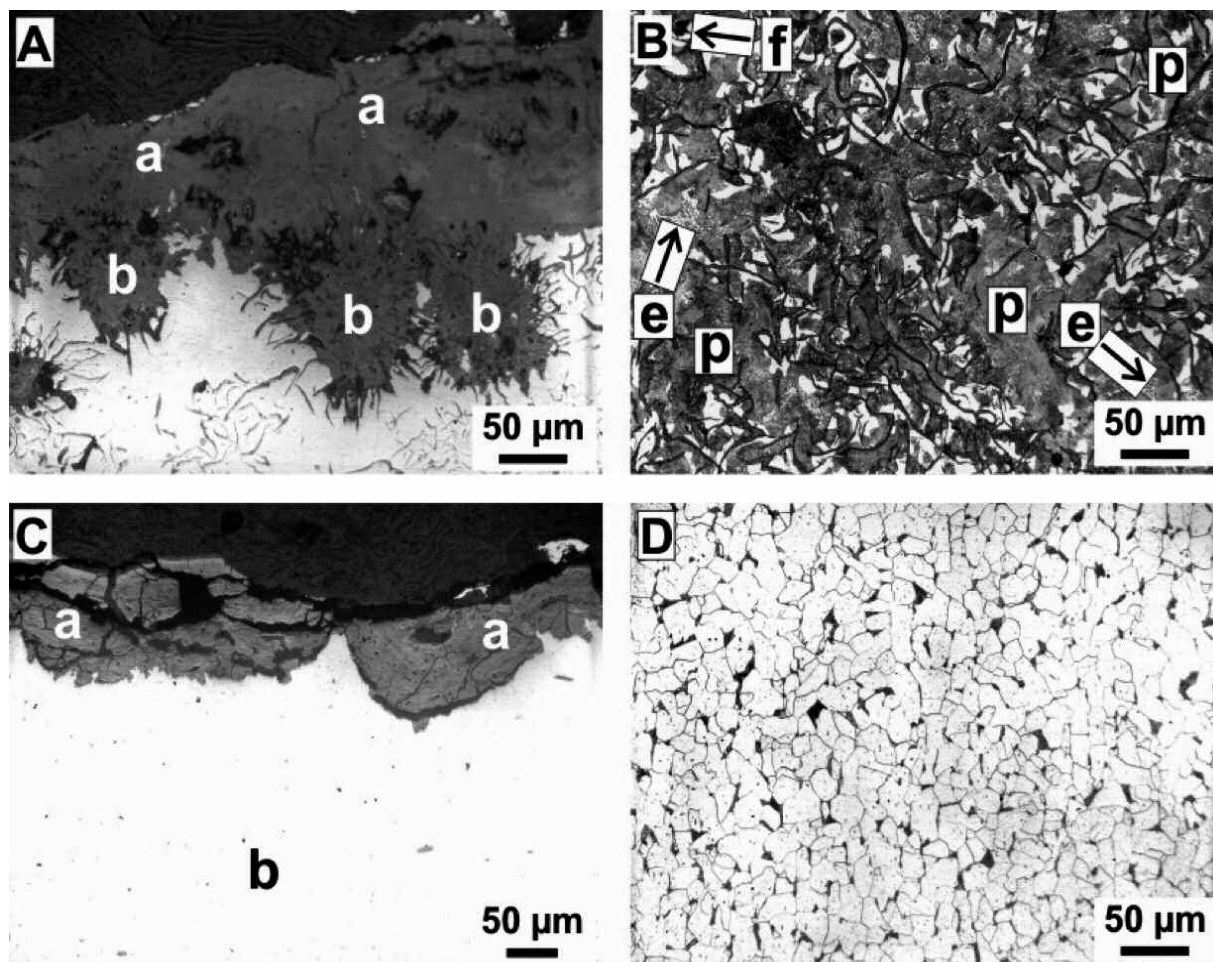
En la figura 6, imágenes A) y B), se recogen las micrografías correspondientes a la muestra de fundición. Se trata de una fundición gris de matriz perlítica de elevada resistencia mecánica con estructura metalográfica muy homogénea. Presenta una costra de corrosión generalizada en forma de capa distribuida por toda la superficie (Fig. 6 A), zona a)), así como fenómenos de corrosión selectiva (corrosión grafitica) que se visualizan como rosetas (Fig. 6 A), zona b)), en líneas de avance hacia el interior de la muestra sin atacar, como consecuencia de que el grafito es catódico (más noble) frente a la ferrita. El espesor medio de la costra de corrosión se estima en unos 0,15 mm. Este resultado indica que las piezas de fundición han estado sometidas a una corrosión muy intensa. Las condiciones climáticas de Aranjuez (temperatura, humedad relativa, presión atmosférica, etc.) no podrían explicar la formación de semejantes alteraciones y degradación química, salvo si se hubiera producido la incidencia de ambientes contaminados, como los que suelen ser frecuentes en zonas industriales. La presencia simultánea de elevada humedad relativa y gases contaminantes de propiedades ácidas (por ejemplo, SO<sub>2</sub>, NO<sub>x</sub>, CO<sub>2</sub>, etc.), podría ser la responsable del ataque químico que ha sufrido la superficie de las piezas de fundición, originando una corrosión intensa y generalizada a toda la superficie de la pieza.

En la figura 6 B) se puede apreciar la estructura perlítica de la fundición (zonas p) con la típica morfología laminar, la fase ferrítica más clara (zonas f) y la presencia de eutéctico fosforoso segregado interdendríticamente en la matriz metálica de la fundición de hierro (zonas e) y enriquecido en fósforo (P).

El análisis metalográfico de la muestra de acero de los pilares, indicó que responde a la estructura de un acero no aleado de bajo contenido en carbono (C ≈ 0,1 % en masa). Se trata de un acero común laminado en caliente que ha experimentado un proceso de alteración y corrosión química que avanza en forma de ondas, como es usual en este tipo de materiales metálicos. La figura 6 C) presenta una micrografía correspondiente a la muestra de acero, donde se aprecia una zona oscura de productos de corrosión (zona a) y otra zona clara del acero (zona b). Dicha zona clara corresponde a la parte metálica no afectada por la corrosión. Por otro lado, en la figura 6 D) se puede observar la superficie del acero previamente atacada con Nital, donde se resalta la microestructura de los cristales de ferrita de tono claro y pequeñas lagunas grises que corresponden a la perlita, que se encuentra en menor proporción.

Respecto a la corrosión de la muestra de acero, según se deduce del análisis metalográfico, los pilares también han estado sometidos a la acción de un ambiente agresivo (tipo industrial y/o contaminado y combinado con humedad relativa elevada), que ha favorecido un avance intenso de la corrosión. La costra de corrosión que aparece en la figura 6 C) es sólo la parte adherida al acero y, probablemente, se trate de una costra formada en ataques reiterativos, ya que se comprobó que las costras más gruesas ya están desprendidas y tienen 3-4 mm de espesor medio (ver apartado 2 y Fig. 3).

**Figura 6.** Micrografías metalográficas. A) Muestra de fundición, sección transversal de la superficie con corrosión gráfitica. B) Muestra de fundición, morfología de la parte interna (atacada con Nital). C) Muestra de acero, sección transversal de la superficie con avance de corrosión en forma de ondas. D) Muestra de acero, morfología de la parte interna (atacada con Nital).

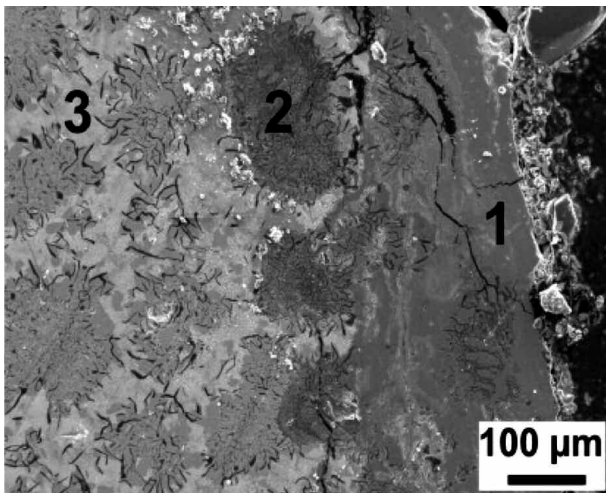
En la muestra de fundición de hierro se observa (Fig. 7) una costra de corrosión ancha (zona 1) de la

que se destacan rosetas de corrosión selectiva (zona 2), que penetran en el cuerpo inalterado de la fundición (zona 3). Los correspondientes análisis químicos por EDX de las tres zonas descritas se indican en la tabla II. Como era de esperar, las zonas 1 y 2 contienen productos de corrosión que pueden proceder del medio ambiente externo (sodio, azufre, potasio y calcio), quedando atrapados dentro de la costra de corrosión y además un elevado porcentaje de oxígeno, asimilable a los óxidos e hidróxidos de hierro formados (diversos compuestos y especies químicas de Fe (II) y/o Fe (III)). La presencia de contenidos altos de silicio en la zona 2 también se debe a un efecto del proceso de corrosión y acumulación de productos procedentes del ambiente exterior. Los porcentajes

de hierro en las zonas 1 y 2 son sensiblemente más bajos que en el material inalterado debido a la presencia mayoritaria del oxígeno de los óxidos formados. El análisis químico de la zona 3 responde a la composición que se espera para la fundición gris inalterada.

**Figura 7.** Micrografía de MESEC de una sección transversal de la muestra de fundición.

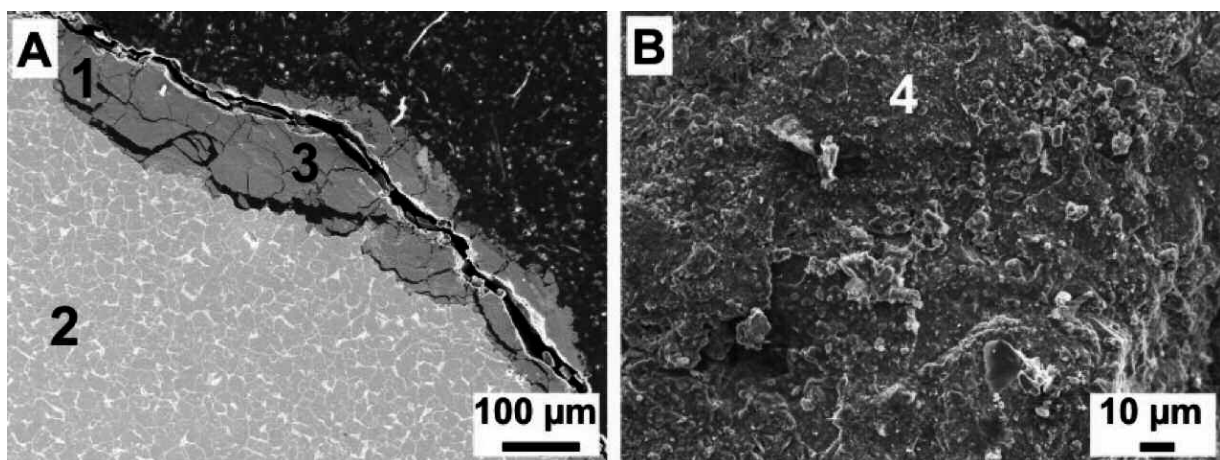
En la muestra de acero se observa (Fig. 8 A)) una costra de corrosión microfisurada de espesor irregular (zonas 1 y 3) y el cuerpo inalterado del acero, donde se aprecian los cristales de ferrita (zona 2). Los resultados de los análisis químicos efectuados por EDX se resumen en la tabla III. En las zonas 1 y 3 de la costra de corrosión se detecta un porcentaje elevado de oxígeno atribuido a los óxidos formados, así como otros productos de la alteración química

(azufre y calcio) en proporciones bajas en la zona 3. La escasez de elementos relacionados con las alteraciones y depósitos de la corrosión sólo puede explicarse por la formación de costras sucesivas que se han desprendido al superar el espesor crítico, como ya se ha indicado anteriormente, y/o por el efecto de lavado de las abundantes precipitaciones de lluvia que caracterizan la zona de Aranjuez.

can una textura rugosa y heterogénea (Fig. 8 B)). Cuando esta zona se observa a mayores aumentos se aprecian formaciones más angulosas, probablemente debidas a microcristales. En el correspondiente micro-

**Figura 8.** Micrográficas de MESEC. A) Sección transversal de la muestra de acero. B) Superficie de una costra de corrosión (cara interior).

análisis EDX de esta zona, tabla III, además de un contenido muy elevado de oxígeno asociado a los óxidos formados, se detectan otros productos de la corrosión depositados en la superficie de la costra (azufre y calcio).

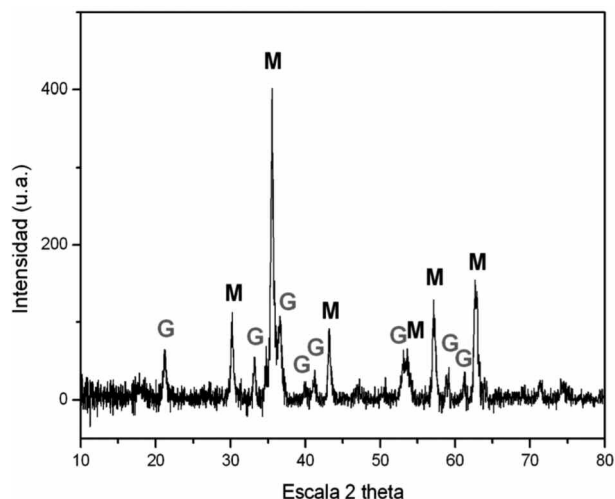
Con el fin de determinar las fases cristalinas presentes en las costras de corrosión se llevó a cabo un análisis por DRX. Dicho análisis se realizó con un fragmento de la muestra de costra 2, que se molió en mortero de ágata hasta un tamaño de grano inferior a 30  $\mu\text{m}$ . Se identificaron óxidos Maghemita ( $\text{Fe}_2\text{O}_3$ ) e hidróxidos Goethita ( $\text{FeO}(\text{OH})$ ) de hierro (Fig. 9). Según la intensidad de sus reflexiones, la Maghemita presenta un mayor grado de cristalinidad que la Goethita. Es decir, en la costra de corrosión se ha formado mayor proporción de óxidos de hierro que de hidróxidos de hierro, puesto que los picos de difracción de los anteriores presentan mayor intensidad.

**Figura 9.** Difractograma de rayos X de la muestra de costra 2. Fases cristalinas: M, Maghemita ( $\text{Fe}_2\text{O}_3$ ); G, Goethita ( $\text{FeO}(\text{OH})$ ).
