Estudio del mecanismo de la corrosión del recubrimiento de cobre químico usado en la protección de los espejos^(*)

Study of the mechanism for chemical copper coating corrosion used for silver glass mirrors protection

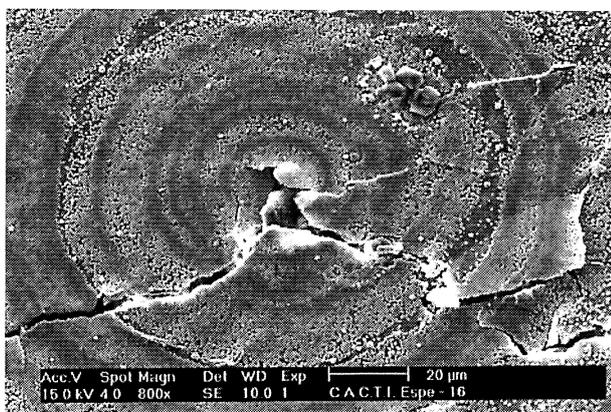
En la figura 1, se observa una fotografía tomada en el SEM, donde se aprecia la zona manchada del recubrimiento, con la ruptura del mismo y, en la figura 2, la presencia de productos de corrosión y sales cristalizadas que rodean el "cráter" formado en la zona de la mancha.

Figura 1. Aspecto de la zona manchada donde se observa el recubrimiento agrietado.

Figure 1. Photomicrograph of the darkening area of the glass mirror where the silver coating has cracked.

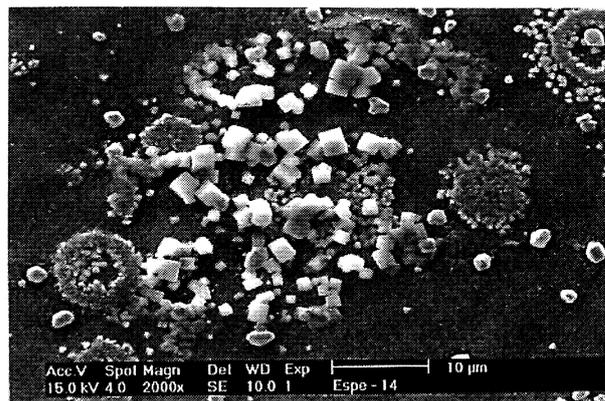
Figura 2. Aspecto de los productos de corrosión donde se observa la presencia de cristales de NaCl y de Cu₂O formados sobre recubrimiento de plata.

Figure 2. Photomicrograph of the darkening area of a silver glass mirror where showing sodium chloride crystals and cuprite.
