## Eliminación de atrape de escoria y gotas frías en colada continua de palanquillas de acero<sup>(\*)</sup>

**Resumen** Durante el año 2000, palanquillas de diversos grados de acero producidas en la colada continua de palanquillas de la Planta SIDETUR Casima, Venezuela, presentaron un defecto clasificado *a priori* como atrape de escoria. Se llevó a cabo un estudio para definir la causa del problema y tomar acciones para resolverlo. En este trabajo se presenta el estudio metalográfico llevado a cabo, demostrando que el defecto no era solo un problema de atrape de escoria, sino que estaba asociado a gotas frías y porosidad. Se realizaron observaciones microscópicas y análisis SEM. Se discute el mecanismo de formación y atrape de nata, basado en la literatura estudiada, y se construye un modelo termodinámico del sistema Fe-Si-Mn-O. Se sugiere un mecanismo de formación de las gotas frías y el atrape de escoria basado en los resultados del estudio metalográfico. Las acciones tomadas en la planta para disminuir el problema y los resultados en términos de rechazos de las palanquillas, se detallaron antes y después de aplicar las acciones correctivas. El análisis consistió en un estudio

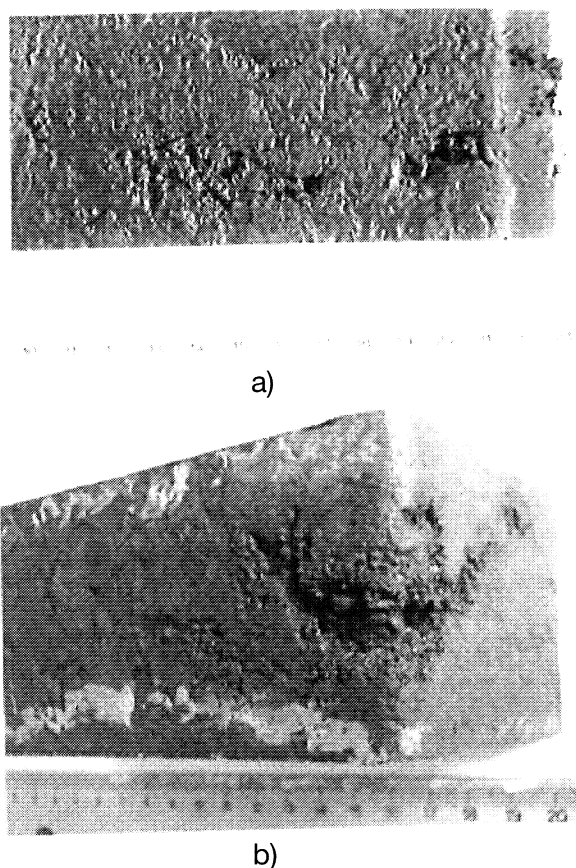
El defecto se observaba, más acentuadamente, en las esquinas y, a simple vista, parecía falta de material. Las muestras enviadas por Sidetur ya estaban cortadas, pero cabe aclarar que el defecto se

**Figura 1.** Aspecto, en las palanquillas, de los defectos calificados *a priori* como atrape de escoria. a) muestra 1, proveniente de la cara interna de la palanquilla; b) muestra 2, proveniente de un ángulo de la palanquilla.

producía en cualquier lugar de la palanquilla. En este caso, una de las muestras provenía de la cara interna y la otra de uno de los ángulos de la palanquilla. En el ángulo estaba orientado en forma de V ascendente (Fig. 1b). En la inspección con lupa se pudieron distinguir pequeñas bolas de acero. A simple vista no se detectó material no metálico.

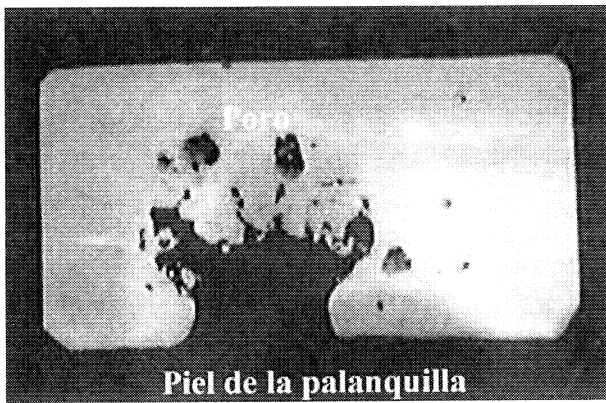
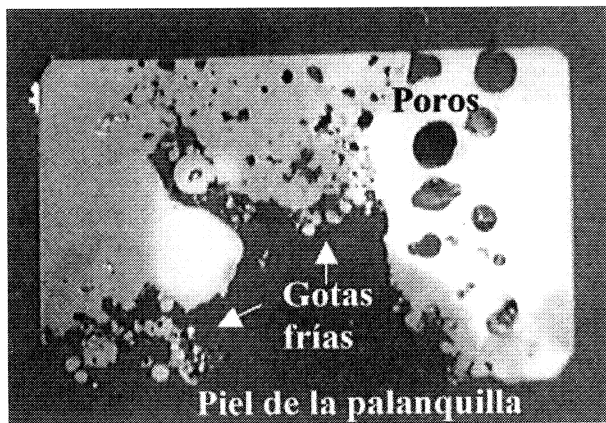
Como puede observarse, hay falta de material asociada a gotas frías y una importante porosidad. Ésta se desarrolla hasta una profundidad de entre 10 y 16 mm hacia el interior de la palanquilla, localizada alrededor del defecto principal.

**Figura 2.** Aspecto, a simple vista, de los defectos en probetas pulidas. Se observa falta de material, gotas frías y poros.

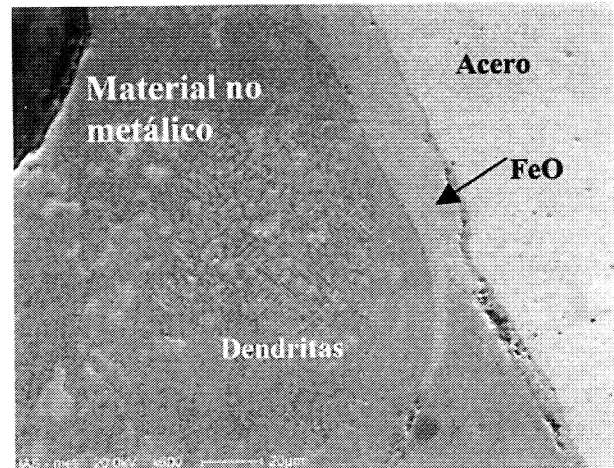
En la figura 3 se presenta una fotografía de una de las incrustaciones tomada en el microscopio electrónico. El análisis con espectrometría de energía dispersiva (Energy Dispersive Spectrometer) reveló que se trataba de silicato de manganeso con una cubierta de óxido de hierro y dendritas ricas en FeO precipitadas en su interior. En la tabla I se presenta el análisis EDS correspondiente.

**Figura 3.** Incrustación de silicato de manganeso con dendritas de óxido de hierro. Observación en el microscopio electrónico de barrido a 600 aumentos.

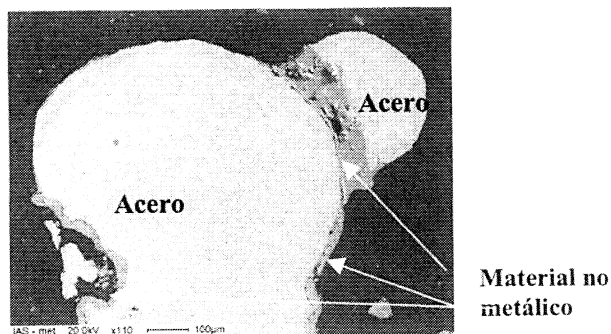
También había silicato de manganeso o de manganeso e hierro rodeando al acero. Formaba una delgada capa de 20 a 50 micras bordeando el

defecto (Fig. 4) y, en algunos casos, se encontraba uniendo partes de material metálico.

**Figura 4.** Silicato de manganeso e hierro bordeando el acero. Observación en el microscopio electrónico de barrido, a 110 aumentos.

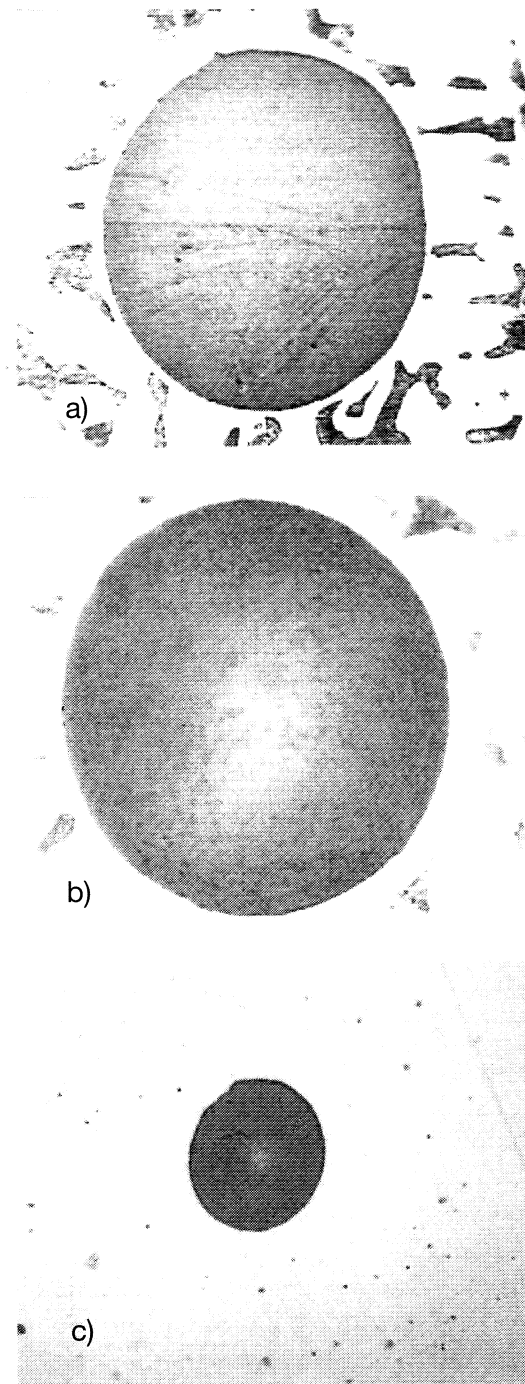
En las muestras se encontraron varias macroinclusiones globulares. Se trataba de silicatos de manganeso homogéneos, silicatos de manganeso con agujas de rodonita y silicatos de manganeso con rosetas de cristobalita (Fig. 5). Por su composición provenían de reoxidación por contacto con el aire. Las composiciones estequiométricas están en la tabla II.

**Figura 5.** Macroinclusiones globulares del tipo silicatos de manganeso. a) con agujas de rodonita; b) con rosetas de cristobalita; c) vítreo.

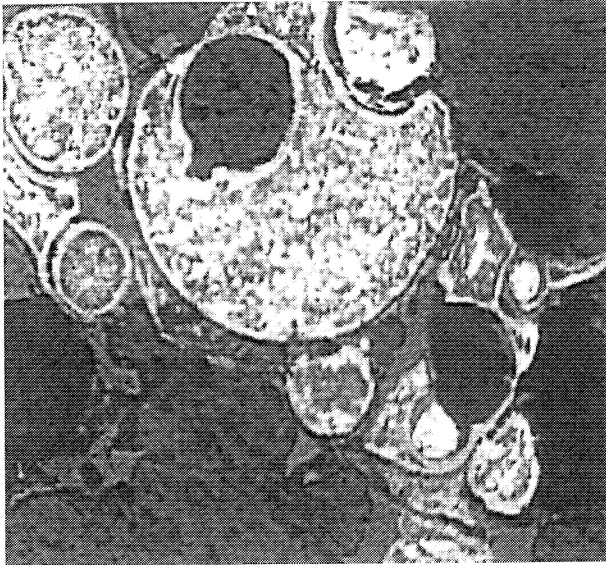
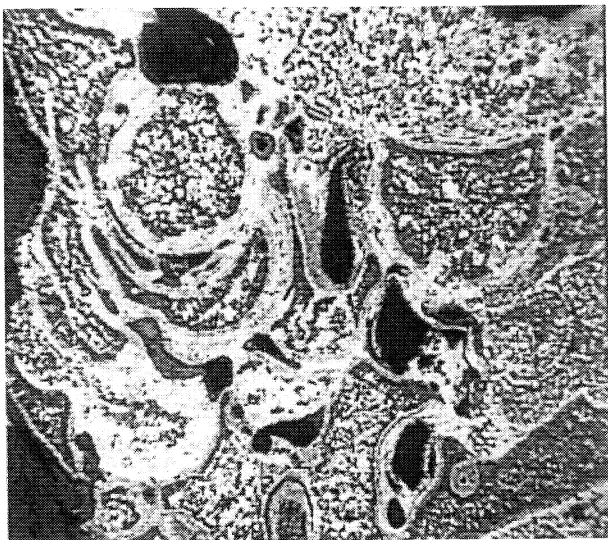
En la figura 6 se presenta el aspecto de las gotas frías que estaban presentes en el defecto, vistas en muestras pulidas. Algunas, están aisladas, en tanto que, otras, se han refundido pero, los bordes son revelados por el ataque con nital.

**Figura 6.** Gotas frías dentro del defecto. Algunas están aisladas y otras se han refundido pero, el ataque revela el borde. Observación por microscopio óptico, 64 X.

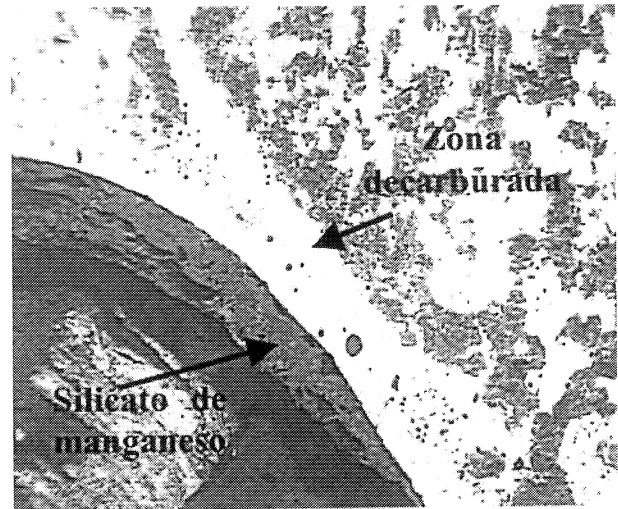
Cabe mencionar que en diversas zonas del defecto se observaba decarburación; particularmente, donde el material no metálico rodeaba al acero. Esta decarburación se evidenciaba por la estructura ferrítica encontrada, tal como se muestra en la figura 7.

**Figura 7.** Decarburación cercana al silicato de manganeso que bordea el acero. Observación en el microscopio óptico, 256 X.

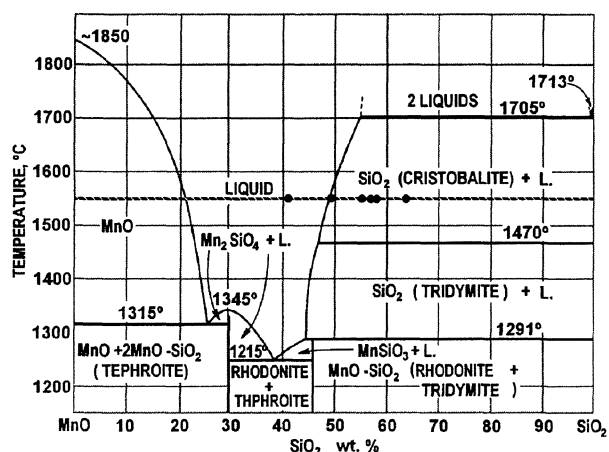
En el diagrama binario MnO-SiO<sub>2</sub> de la figura 8, se presentan las composiciones de las incrustaciones. Éstas se encuentran, mayoritariamente, en el campo de estabilidad de líquido más cristobalita, por lo que se trata de inclusiones que presentan una proporción mayor de sólido cuanto mayor es su contenido en SiO<sub>2</sub>.

Figura 8. Ubicación de las incrustaciones en el diagrama MnO-SiO<sub>2</sub>.

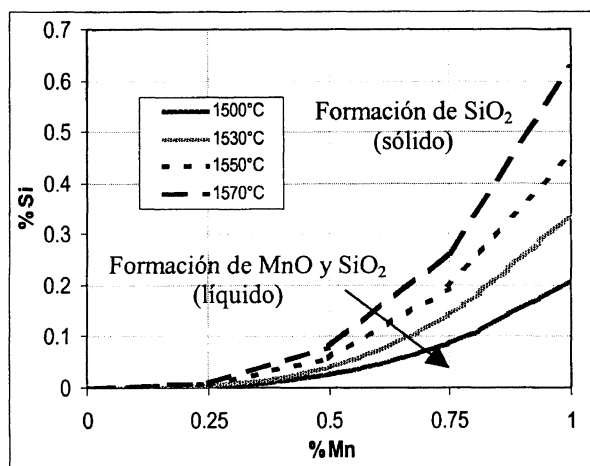
Figura 9. Curva de equilibrio para la precipitación de SiO<sub>2</sub> a diversas temperaturas, en función del Mn y Si en el acero.

Analizando estas curvas, se verifica que, la relación Mn/Si requerida para evitar la precipitación de sílice no es fija, sino que es función de la temperatura. La precipitación de sílice se ve favorecida por temperaturas bajas y contenidos de manganeso bajos, para un contenido, dado, de silicio en el acero.

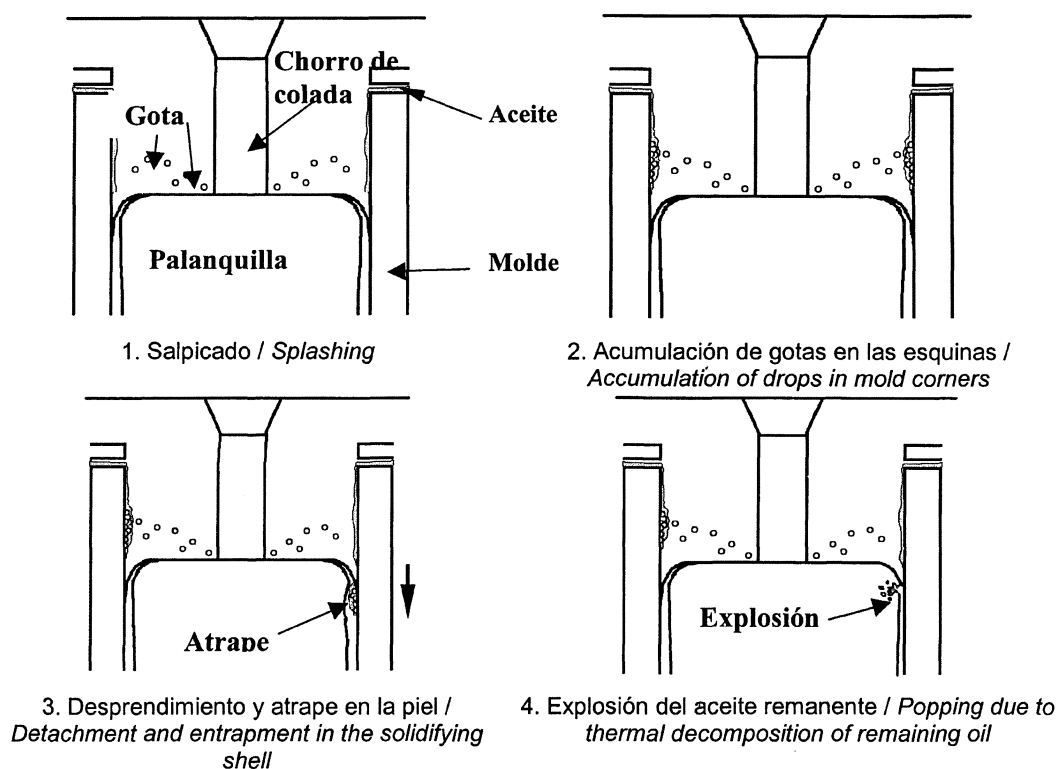
- Dentro del molde, pueden producirse salpicaduras de acero, en condiciones de chorro no uniforme, falta de alineación de la máquina, problemas con el mecanismo de oscilación, etc. Estas salpicaduras, en forma de pequeñas gotas, se adhieren a la pared del molde, particularmente, en las esquinas del mismo.
- Entre las gotas, así acumuladas, puede incorporarse aceite de lubricación, al deslizarse sobre las mismas.
- En un determinado momento, debido a operaciones de limpieza, por su propio peso o por ascenso del nivel de acero, las gotas acumuladas se desprenden del molde y se incorporan al acero que está solidificando en el menisco. Al llegar al menisco pueden arrastrar nata que esté sobrenadando.
- La alta temperatura provoca la reacción del aceite, con formación de H<sub>2</sub> y CO<sup>[12]</sup>. Estas reacciones causarían la falta de material observada en el producto (Fig. 2).

Este mecanismo podría explicar las características de los defectos encontrados en las muestras estudiadas, ya que los mismos contenían gotas frías, además de que había falta de material y porosidad localizada así como presencia de material no metálico.

Figura 10. Mecanismo de formación y atrape de las gotas frías<sup>[12]</sup>.

- Se incrementó el precalentamiento de distribuidores para el arranque de la máquina de

colada continua. Así, se redujo la inestabilidad y goteo del chorro de acero en el molde.

- Se aseguró una buena alineación de las boquillas con respecto al molde.
- Se controló la relación % Ca/% Al y % Ca/% S, para evitar la obstrucción de boquillas, evitando a su vez el fenómeno de *clogging* y, así, minimizar la aparición de las llamadas gotas frías, ya que si las condiciones del chorro son irregulares se incrementa el riesgo de salpicaduras. Con este cambio, también, se trata de modificar la forma y naturaleza de las inclusiones, haciéndolas líquidas a la temperatura de colada.
- Se precalentó el aceite de lubricación de moldes para asegurar la ausencia de humedad en el mismo.
- Se mejoró la estabilidad térmica del acero en el distribuidor.

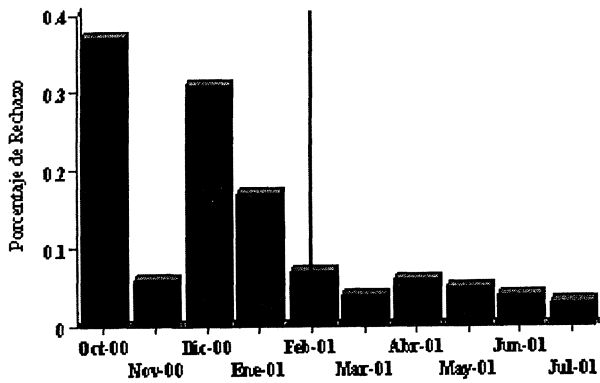
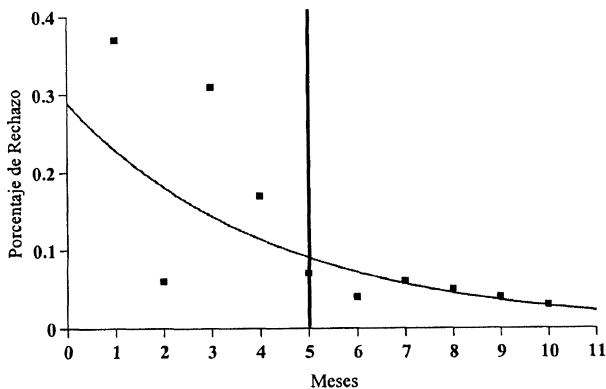
Se puede apreciar en la figura 11 que, a partir del mes de febrero de 2001, el porcentaje de rechazos por escoria atrapada disminuyó, manteniéndose en valores cercanos al 0,05 %.

**Figura 11.** A: Porcentaje de palanquillas rechazadas por "atrape de escoria", desde octubre de 2000 hasta julio de 2001; B: Línea de tendencia de la figura A.

Las medidas tomadas en la práctica de horno cuchara y colada continua, en base a estos resultados y definiendo nuevas composiciones de escorias, permitieron disminuir, notoriamente, la influencia del defecto.
