Reparación por soldadura de rotores de turbinas de vapor y de gas fabricados con aceros al Cr-Mo-V^(*)

Z. Mazur^(*), J. Kubiak^(*) y A. Hernández^(*)

4. REPARACIÓN DEL ROTOR DE UNA TURBINA DE GAS DE 20,65 MW

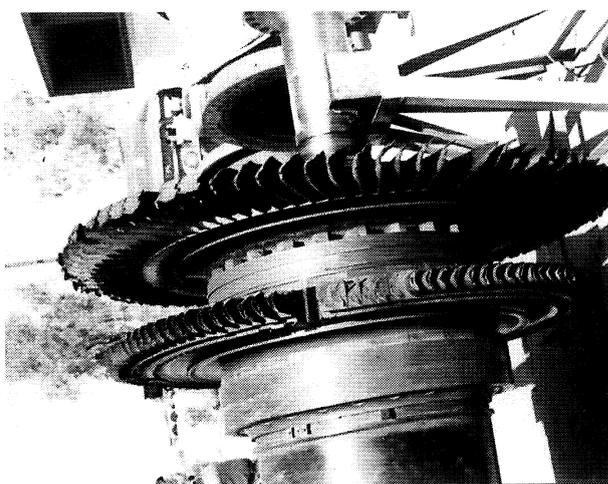
Dos álabes de la etapa 1 de la turbina salieron radialmente de las ranuras del disco y se fracturaron seis álabes adyacentes de acuerdo con la rotación del rotor. Los dientes de las ranuras en el disco fueron deformados plásticamente debido a la fuerza centrífuga de los álabes como se muestra en la figura 3. En total, cinco ranuras del disco fueron dañadas requiriendo de una reparación. Antes de cesar el funcionamiento de la unidad, los álabes fueron desplazados axialmente en el disco, lo cual redujo la sección de carga de la ranura (dientes), incidiendo con esfuerzos excesivos en los dientes, muy por encima del límite de elasticidad del material y de su deformación plástica. También, todos los álabes de

FIG. 2.— Vista general del disco del rotor de la turbina

las dos etapas de la turbina fueron dañados debido a un fuerte rozamiento (Fig. 2). Según la clasificación presentada en la figura 1, la reparación del rotor se clasifica como clase 3 de los métodos de reparación de rotores.

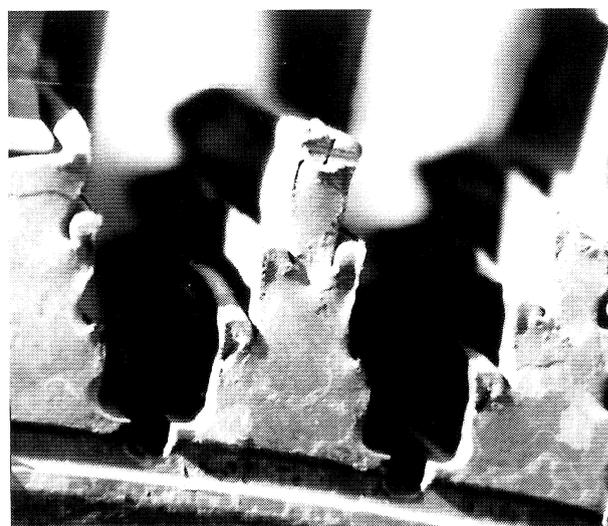
FIG. 3.— Daños en los dientes de las ranuras del disco

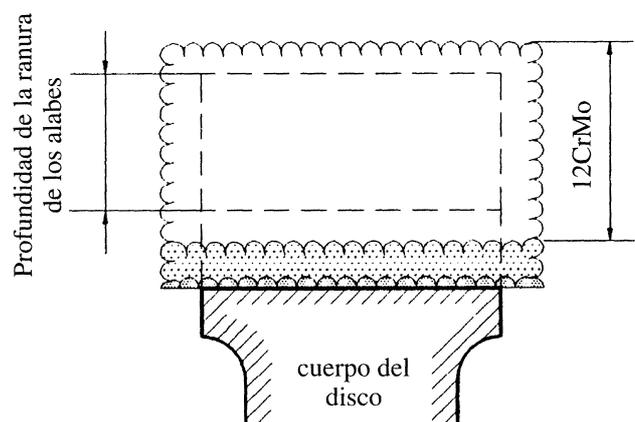
FIG. 4.— Técnica de depositado de soldadura en el disco

la fragilización del material de soldadura depositado, se aplicó una técnica especial de soldadura (14) que evita estos dos fenómenos (Fig. 4).

Las dos primeras capas de soldadura fueron aplicadas con el metal de aporte según la especificación AWS SFA 5.28 que tiene una composición química, 1,35Cr0,5Mo, similar al metal base. El propósito de este método de depositado, aparte de lo descrito anteriormente, fue formar una transición gradual en la composición química y las propiedades mecánicas entre el material base del disco, la zona afectada por la temperatura (ZAC) y el depósito de soldadura. La primera capa de soldadura fue aplicada sobre el material base con un electrodo de diámetro pequeño, $\phi = 1,6\text{ mm}$, para transferir poco calor a dicho material base y reducir distorsiones y esfuerzos residuales para prevenir la formación de martensita en el mismo.

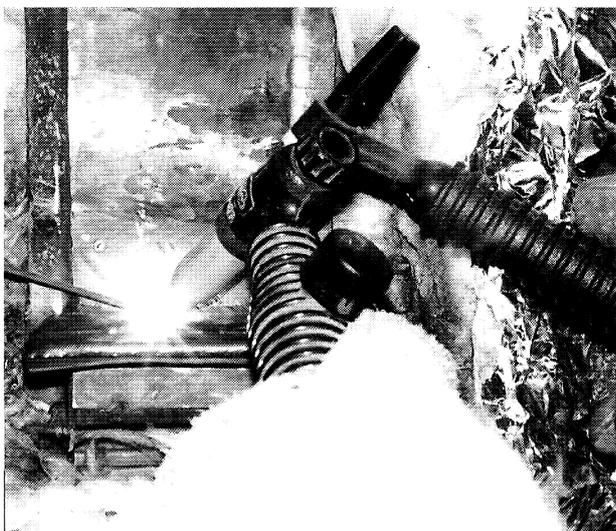
FIG. 10.— Proceso de aportación de soldadura en el disco del rotor.

Partiendo de estos valores, la segunda capa de soldadura fue aplicada con un electrodo de diámetro mayor $\phi = 2,4$ mm, ajustando los parámetros de soldadura para dos capas a las condiciones que aseguren la refinación completa de la ZAC. En la tabla II se presentan los parámetros de soldadura aplicados para dos capas.

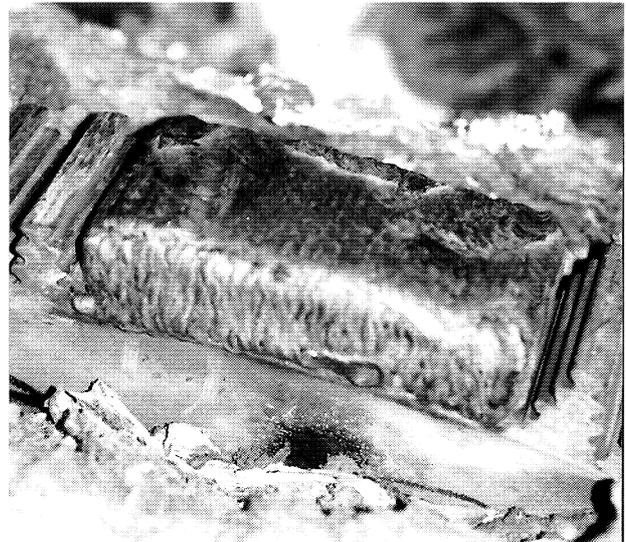
FIG. 11.— Disco del rotor después del proceso de soldadura

La zona de soldadura en el disco fue mecanizada para una inspección ultrasónica volumétrica de la soldadura y para una inspección por el método de partículas magnéticas en la superficie de la misma. No se encontraron indicaciones significativas en los límites de fusión ni dentro de la soldadura.

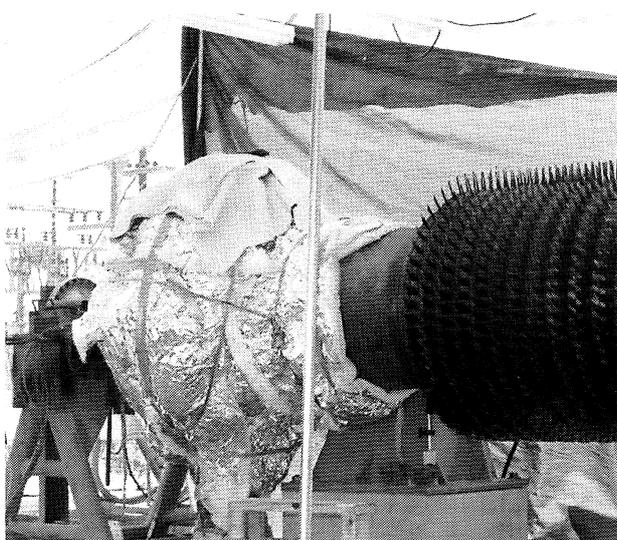
FIG. 12.— Proceso de relevado de esfuerzos en el rotor

Después del tratamiento térmico post-soldadura la zona de la soldadura fue inspeccionada con partículas magnéticas y ultrasonido. Estas inspecciones no revelaron defectos inaceptables. Para verificar que la reparación por soldadura resultó con una microestructura y en un nivel de esfuerzos residuales esperados (deseados), se realizó inspección metalográfica, medición de la dureza y medición de los esfuerzos residuales en la zona de la soldadura.

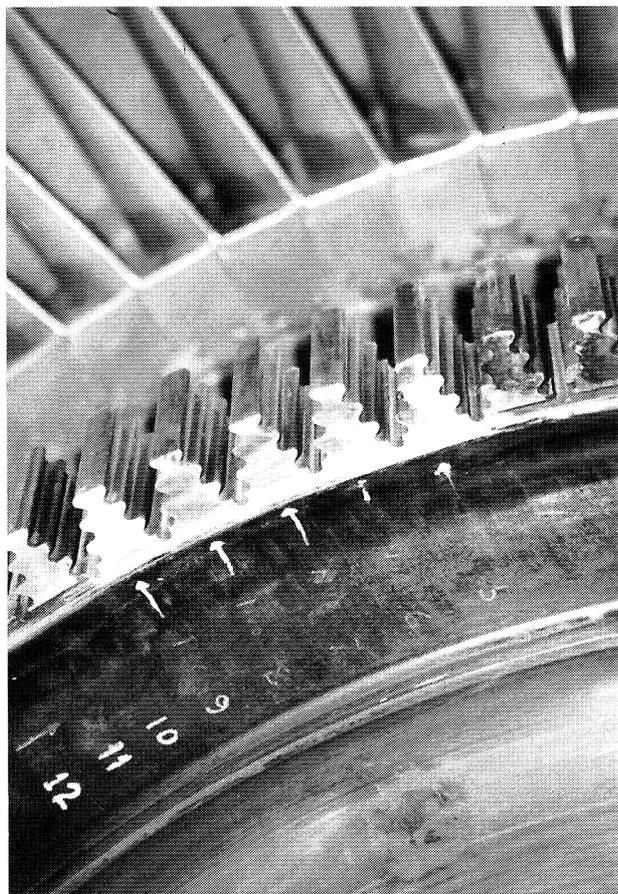
FIG. 13.— Disco del rotor después del mecanizado final de las ranuras
