## Estudio y estado de conservación de elementos metálicos de vidrieras de la Catedral de León<sup>(\*)</sup>

J. Peña-Poza\*, T. Palomar\*, M. García-Heras\*,\*\* y M.A. Villegas\*\*

## Study and conservation state of metallic elements of stained glass windows from the Cathedral of Leon

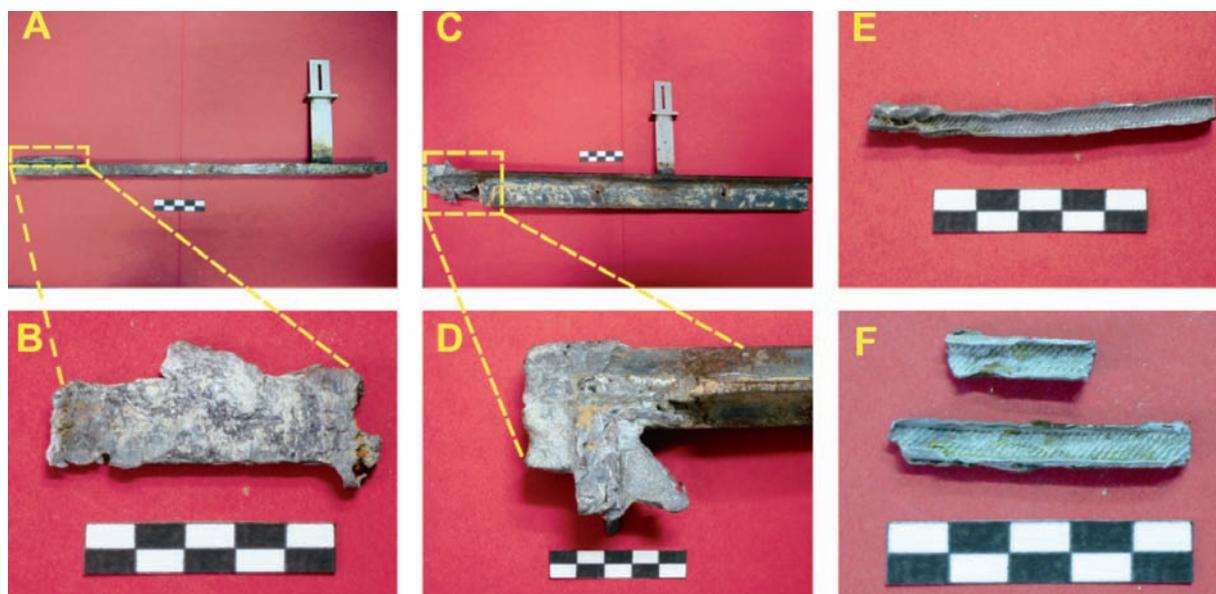
La Barra 1 es de sección rectangular y tiene unos 35 cm de longitud (Fig. 2 A)). Presentó una capa de

corrosión no homogénea y relativamente gruesa de tonalidades ocre-amarillenta, marrón y gris oscura. Según los restauradores, la pieza es, posiblemente, de época medieval y, por tanto, anterior a la restauración realizada a finales del siglo XIX.

La Barra 2 es de sección en T y tiene unos 37 cm de longitud (Fig. 2 C)). Presentó una capa de corrosión no homogénea de tonalidades amarillenta y marrón. Por toda la superficie se observaron restos de materiales pulverulentos que podrían proceder de la masilla utilizada para fijar los vidrios a la red de emplomado. Es una pieza que procede de la restauración de fines del siglo XIX, según el criterio de los restauradores.

Las muestras denominadas Plobar 1 y Plobar 2 (Figs. 2 B-D)) son muestras de plomo de recibo a la fábrica del muro y proceden de los extremos de las barras de acero 1 y 2, respectivamente. La muestra Plobar 1 aparece desprendida de la barra mientras que la muestra Plobar 2 permanece adherida a la barra

**Figura 2.** Fotografías de los materiales analizados. Escala en cm. A) Barra 1 de sujeción de acero con pletina de acero inoxidable soldada. B) Plomo de recibo a la fábrica del muro de la Barra 1. C) Barra 2 de sujeción de acero con pletina de acero inoxidable soldada. D) Plomo de recibo a la fábrica del muro de la Barra 2. E) Perfil de emplomado de sección en H, muestra Plomo 1. F) Perfil de emplomado de sección en H, muestra Plomo 2.

correspondiente. En ambos casos se trata de fragmentos de forma irregular que no mostraron signos evidentes de alteración, excepto una fina capa pulverulenta y blanquecina.

La muestra Plomo 1 es un perfil de emplomado de sección en H, con restos de soldadura de estaño en uno de sus extremos (Fig. 2 E)). La muestra Plomo 2 está compuesta por dos fragmentos de perfil de emplomado de sección en H (Fig. 2 F)). Ambas muestras presentaron una fina capa superficial blanquecina, más abundante en la muestra Plomo 2, cuyos fragmentos se cree que han estado cubiertos con masilla y, por tanto, no expuestos al ambiente. Según los restauradores, las muestras Plomo 1 y Plomo 2 proceden de la restauración de finales del siglo XIX.

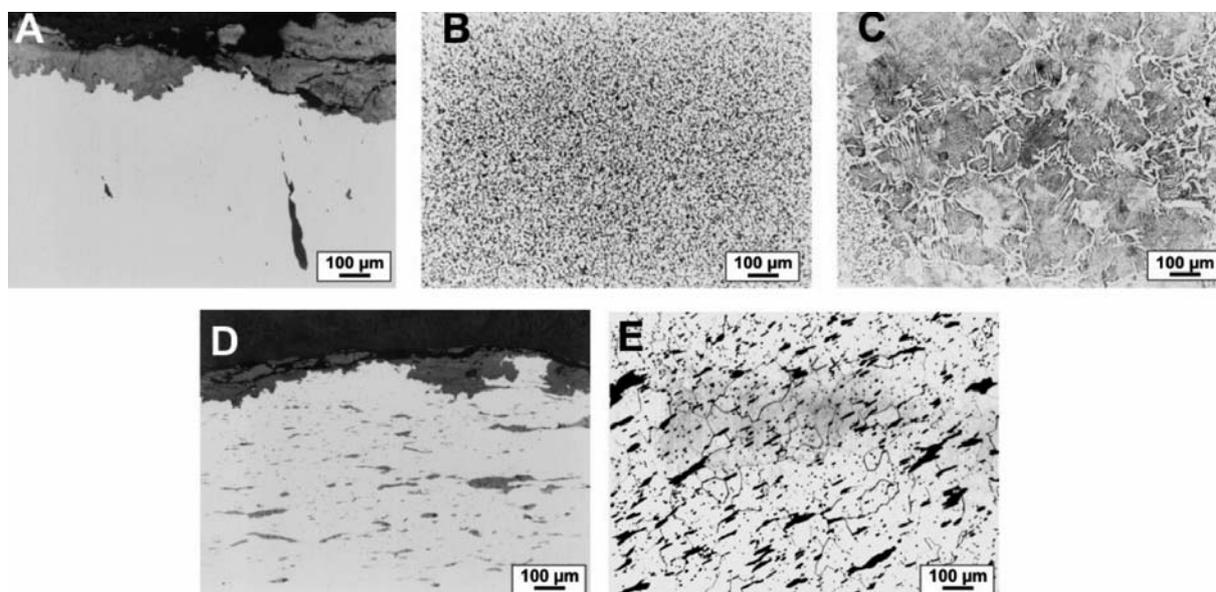
En la figura 3 A) se puede observar el borde del fragmento pulido de la muestra Barra 1. Toda la superficie presentó una capa continua y generalizada de productos de corrosión de hasta 250  $\mu\text{m}$  de espesor máximo y unos 150  $\mu\text{m}$  de espesor medio. La parte interna del metal apenas mostró inclusiones de naturaleza no metálica, como restos de escoria u otras impurezas. La imagen de la figura 3 B) corresponde a la muestra tratada con Nital. En ella, se observa una

estructura general de tipo ferrita/perlita de grano fino. La fase ferrítica aparece en las zonas claras con formas alargadas, mientras que la fase perlítica se muestra en las zonas más oscuras y está constituida por estructuras laminares de muy pequeño tamaño. La estructura ferrita/perlita se asocia al contenido de carbono del acero. También, se identificaron algunas áreas segregadas de estructura de Widmanstätten (Fig. 3 C)), en la que la fase ferrítica se ha expandido como consecuencia de un enfriamiento brusco del material. Este tipo de estructuras también se han identificado en barras de sujeción de vidrieras de la catedral de Sevilla de fines del siglo XV<sup>[7]</sup>. Estos datos permiten deducir que podría tratarse de un acero puldado o trabajado en caliente a golpes de forja. Este proceso produce un buen refinado del acero y una mejora importante de su resistencia<sup>[9]</sup>.

La Fig. 3 D) presenta el borde del fragmento pulido de la muestra Barra 2. Al igual que en la muestra anterior, en toda la superficie se observó una capa generalizada de productos de corrosión aunque, en este caso, el espesor era menor: unos 160  $\mu\text{m}$  de espesor máximo y alrededor de 60  $\mu\text{m}$  de espesor medio. Por el contrario, en esta muestra se apreció gran profusión de inclusiones no metálicas de morfología alargada y paralelas a la superficie. En la muestra tratada

**Figura 3.** Micrografías metalográficas de las barras de sujeción de acero. A) Sección transversal y capa de corrosión de la Barra 1. B) Estructura interna de la Barra 1 (atacada con Nital). C) Áreas segregadas de estructura de Widmanstätten en la Barra 1 (atacada con Nital). D) Sección transversal y capa de corrosión de la Barra 2. E) Estructura interna de la Barra 2 (atacada con Nital).

con Nital (Fig. 3 E)), se observó una estructura generalizada de tipo ferrítico con áreas más escasas de estructura perlítica, y una alineación de las inclusiones, lo que permite deducir que, también, podría tratarse de un acero pudelado forjado en caliente. Se observa una calidad peor que la del acero de la Barra 1, como indica la abundante densidad de inclusiones no metálicas.

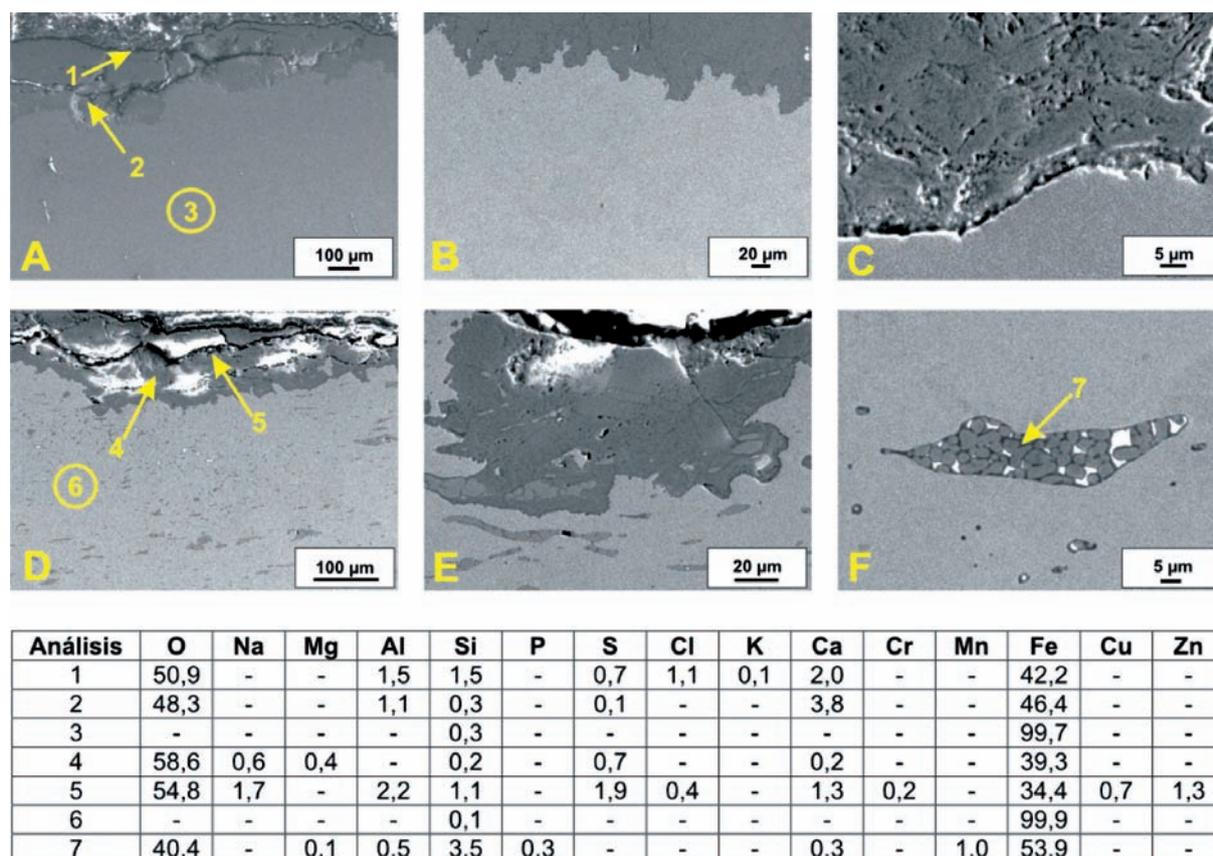
En la figura 4 A) se muestra un campo general de la Barra 1 en cuya parte superior se observa el aspecto de la capa de corrosión y en la parte inferior el interior del acero. La capa de corrosión, en la que aparecieron algunas grietas, alcanzó hasta unos 250  $\mu\text{m}$  en aquellas zonas con mayor espesor. En la parte interna del acero no se observaron restos de escorias ni otro tipo de inclusiones no metálicas, presentando una microestructura limpia y homogénea, en general. Estas observaciones confirmaron los datos del análisis metalográfico. En la tabla adjunta a la figura 4 se recogen los resultados de los microanálisis EDX realizados en distintas zonas de la muestra. El microanálisis 1 corresponde a la superficie externa de la capa de corrosión e indicó la presencia de óxidos e hidróxidos de hierro, ya que los contenidos de hierro y de oxígeno fueron muy elevados ( $\sim 42\%$  y  $\sim 51\%$ , respectivamente). Asimismo, se detectaron otros elementos en cantidades minoritarias como aluminio, silicio, azufre, calcio y cloruros, que podrían provenir del acero (silicio, azufre) o, más probablemente, haberse depositado en la capa de corrosión como consecuencia de su interacción con el ambiente y los otros materiales de la vidriera (masillas o morteros). El microanálisis 2 corresponde a la capa de corrosión en su parte interna y también determinó la presencia mayoritaria de hierro y oxígeno ( $\sim 46\%$  y  $\sim 48\%$ , respectivamente) atribuibles, como en el caso anterior, a óxidos e hidróxidos de hierro que coexisten con pequeñas cantidades de otros elementos procedentes de la interacción con el ambiente o de otros materiales de la vidriera. En esta zona no se detectaron iones cloruros. Finalmente, el microanálisis 3, realizado en la parte interna del acero, indicó su composición nominal aproximada ( $\sim 99\%$  de hierro), la cual se halló en consonancia con los resultados del análisis químico por vía húmeda. En esta superficie no se detectó oxígeno, como corresponde a una zona exenta de productos de corrosión.

En la fig. 4 B) se observa el avance de la capa de corrosión y la morfología de su penetración en la matriz del acero inalterado. Dicho avance se produce, como es usual en los aceros al carbono, mediante ondas de diverso tamaño y orientación que se asocian formando áreas preferentes de avance en forma de entrantes más o menos agudos. La figura 4 C) muestra la intercara entre la capa de corrosión y la matriz

**Figura 4.** Micrografías de MEB de las barras de sujeción de acero. A) Sección transversal y capa de corrosión de la Barra 1. B) Avance de la capa de corrosión en la Barra 1. C) Intercara entre la capa de corrosión y la matriz del acero sin alterar en la Barra 1. D) Sección transversal y capa de corrosión de la Barra 2. E) Picadura de corrosión selectiva en la Barra 2. F) Microestructura de una inclusión de escoria en la Barra 2. En la tabla adjunta se recogen los resultados de los microanálisis EDX (% en peso atómico).

del acero sin alterar. En ella, puede apreciarse la diferente microestructura de ambas zonas. La capa de corrosión apareció porosa, agrietada y de aspecto policristalino, mientras que el acero intacto se mostró homogéneo y con textura lisa.

En la figura 4 D) se muestra un campo general de la Barra 2 en cuya parte superior se observa la capa de corrosión y, en la inferior, el acero inalterado. La capa de corrosión alcanzó unos 160 µm en las zonas con mayor espesor. La matriz del acero presentó abundantes inclusiones de restos de escoria, que aparecieron, generalmente, paralelas a la superficie. Estas observaciones confirmaron los datos obtenidos en el análisis metalográfico. El microanálisis 4 (Fig. 4 D), Tab. adjunta) se realizó en la parte interna de la

capa de corrosión y presentó un contenido muy elevado en oxígeno (~59 %) y en hierro (~39 %), lo cual apunta a la formación de óxidos e hidróxidos de hierro como consecuencia de la interacción del acero con el ambiente. Además, se detectaron otros elementos como sodio, magnesio y calcio, en proporciones minoritarias que, seguramente, provienen de otros materiales distintos del acero de la muestra; y silicio y azufre que podrían provenir de la aleación del acero, aunque es más probable que también tengan un origen exógeno. En el microanálisis 5 (Fig. 4 D), Tab. adjunta), realizado en una grieta de la capa de corrosión, se detectó hierro y oxígeno en porcentajes menores que en el microanálisis anterior (~34 % y ~55 %, respectivamente). Sin embargo, se detectaron

mayores contenidos de elementos minoritarios, entre ellos, los cloruros que, en general, pueden atribuirse a depósitos de suciedad que penetró a través de la grieta. Por último, el microanálisis 6, correspondiente al acero exento de escorias, determinó la presencia casi exclusiva de hierro con un 99,9 %. Estos datos resultaron coherentes con el análisis químico cuantitativo realizado por vía húmeda.

La figura 4 E) muestra una de las picaduras de corrosión selectiva del frente de avance de la capa de corrosión en el acero inalterado, en la que se apreció una textura rugosa y con microgrietas. Por otro lado, las inclusiones de escoria presentaron una interfase muy nítida con la matriz del acero y una microestructura interna heterogénea, en la que se apreciaron granos redondeados de distintos tamaños (Fig. 4 F)). El microanálisis de esta inclusión de escoria (Fig. 4 F)), análisis 7) determinó la presencia de oxígeno y de hierro, en porcentajes próximos a los de la capa de corrosión, y de otros elementos secundarios como silicio, manganeso, aluminio, fósforo, calcio y magnesio.

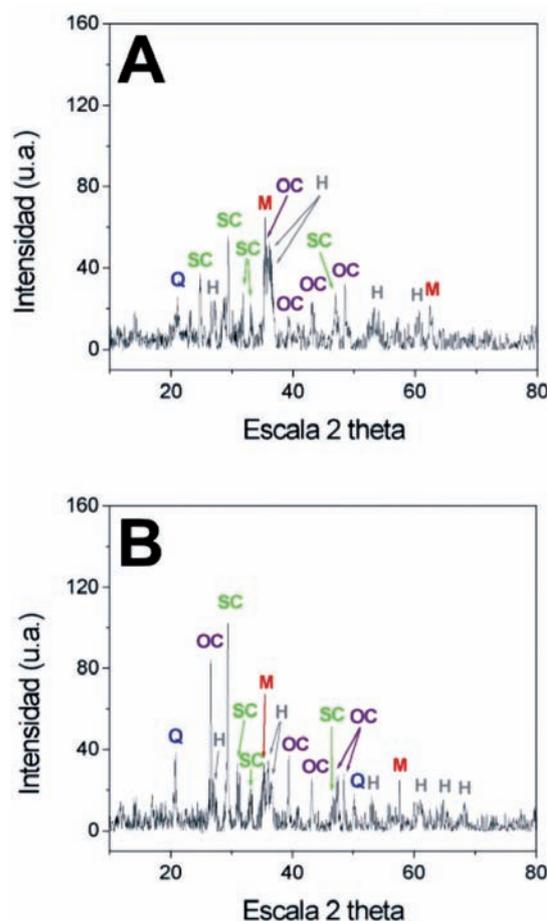
La figura 5 A) recoge el difractograma obtenido en la muestra Cosbar 1, correspondiente a la capa de corrosión superficial y a los depósitos de la Barra 1. Se identificaron dos fases de hierro: lepidocrocita ( $\text{FeOOH}$ ) y magnesioferrita ( $\text{MgFe}_2\text{O}_4$ ), formadas a partir de la matriz de hierro del acero de la barra por oxidación directa al aire, en el caso de la primera fase y por interacción con iones procedentes, probablemente, de otro material cercano a la barra de sujeción, en el caso de la segunda fase. También, se identificaron óxido de calcio y silicato de calcio, que se pudieron formar a partir de la extracción de iones del mortero o de la masilla. Por último, se identificó cuarzo que puede atribuirse a partículas de polvo adheridas en las oquedades porosas de la capa de corrosión.

En la figura 5 B), se recoge el difractograma obtenido en la muestra Cosbar 2, correspondiente a la capa de corrosión superficial y a los depósitos de la Barra 2. Las fases cristalinas identificadas fueron las mismas que se detectaron en la muestra Cosbar 1, por lo que su origen puede atribuirse a las mismas circunstancias y materiales de las inmediaciones de las barras de sujeción en las vidrieras. Aunque, en ambas muestras, las fases presentaron una cristalinidad baja, como se deduce del reducido número de cuentas registrado en los difractogramas, en la muestra Cosbar 2, el número de cuentas es ligeramente más elevado (menor de 80 en Cosbar 1 frente a algo más

**Figura 5.** Difractogramas de rayos X de las capas de corrosión de las barras de sujeción de acero. A) Muestra Cosbar 1. B) Muestra Cosbar 2. M Magnesioferrita (espinela) ( $\text{MgFe}_2\text{O}_4$ ). OC Óxido de calcio ( $\text{CaO}$ ). H Lepidocrocita, óxido hidróxido de hierro ( $\text{FeOOH}$ ). SC Silicato de calcio [ $\text{Ca}_8\text{Si}_5\text{O}_{18}/\text{Ca}_8(\text{SiO}_4)_2(\text{Si}_3\text{O}_{10})$ ]. Q Cuarzo ( $\text{SiO}_2$ ).

de 100 en Cosbar 2) (Fig. 5). Esto podría deberse a que la calidad del acero de la Barra 2 resultó inferior a la del acero de la Barra 1, como demostraron tanto el análisis metalográfico como el análisis químico efectuado por vía húmeda. La proporción relativamente elevada de inclusiones de escoria del acero de la Barra 2 podría facilitar, tras periodos prolongados de exposición al ambiente, la meteorización superficial del acero, formando fases mejor cristalizadas en la capa de corrosión. En cualquier caso, en aceros semejantes con bajo contenido en carbono, sometidos

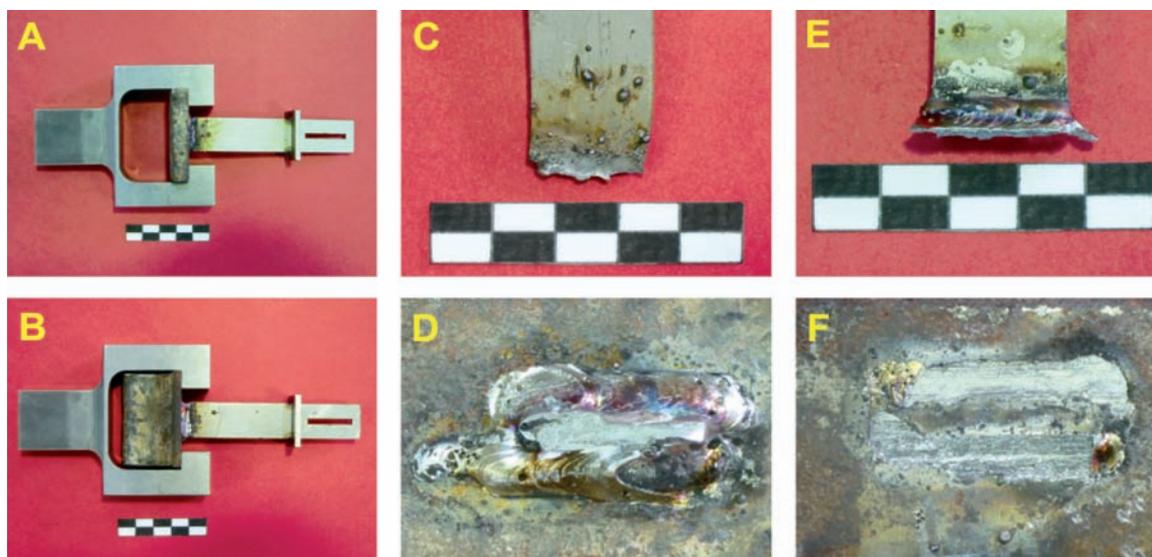
compuestos por cada una de las barras de sujeción y su correspondiente pletina de acero inoxidable durante los ensayos de tracción. En el conjunto proveniente de la Barra 1, la fractura del conjunto se produjo por la pletina de acero inoxidable soldada a la barra (Fig. 6C) y no por la propia soldadura. La fuerza máxima que se alcanzó en el momento de la fractura fue de 25.649 N, que equivalen a 2.617,2 Kg. Este resultado indica que serían necesarios más de 2.600 Kg de carga para producir la fractura de la pletina de acero inoxidable soldada a la barra de acero. Se puede deducir que la soldadura se realizó en las condiciones adecuadas, en cuanto al electrodo utilizado y la formación del cordón de soldadura en sí mismo. En la Fig. 6D se muestra un detalle del cordón de soldadura, en el que todavía puede observarse un fragmento de la pletina de acero inoxidable en su parte central. El cordón es grueso y está prácticamente cerrado en todo el perímetro de la pletina, si bien se aprecian algunos defectos del cordón en la zona inferior derecha, en tono más oscuro.

Sin embargo, en el conjunto de la Barra 2 la rotura se produjo por la soldadura, la cual se despegó totalmente de la barra de acero. El hecho de que se produjera este tipo de rotura podría deberse, con toda

**Figura 6.** Fotografías de los conjuntos compuestos por las barras de sujeción y su pletina de acero inoxidable en los ensayos de tracción mecánica. Escala en cm. A) Barra 1 y útil de acero inoxidable. B) Barra 2 y útil de acero inoxidable. C) Pletina fracturada de la Barra 1 tras el ensayo. D) Cordón de soldadura de la Barra 1 tras el ensayo. E) Pletina de la Barra 2 tras el ensayo. F) Huella del cordón de soldadura de la Barra 2 tras el ensayo.

probabilidad, a que la soldadura tenía algún tipo de defecto. La fuerza máxima que se alcanzó en el momento de la rotura fue de 33.023 N, que equivalen a 3.369,7 Kg. Es decir, se necesitarían más de 3.300 Kg de carga para producir la rotura de la pieza por tracción. Como puede apreciarse en la figura 6 E), la pletina de acero inoxidable quedó con el cordón adherido a su extremo. La figura 6 F) presenta un detalle de la huella dejada por la soldadura en la barra de acero que quedó intacta. Se aprecia que, tanto a la izquierda como a la derecha de la soldadura, el cordón no estaba totalmente cerrado. Es posible, por tanto, que este defecto favoreciera el desprendimiento total de la soldadura durante el ensayo de tracción.

En ambas muestras la fractura no se produjo por la barra de acero, sino por la soldadura de la pletina o por zonas próximas a ella. Este hecho no resulta extraño ya que dichas zonas son las que han sufrido el tratamiento y choque térmico durante el proceso de soldadura y, en consecuencia, son las más susceptibles de ser afectadas por el ensayo de tracción mecánica. En cualquier caso, es importante señalar que las soldaduras ensayadas resistieron una carga muy considerable, que se situó muy por encima de la carga que deben soportar en la instalación del sistema de acristalamiento protector, que es de unos 25 Kg por panel.

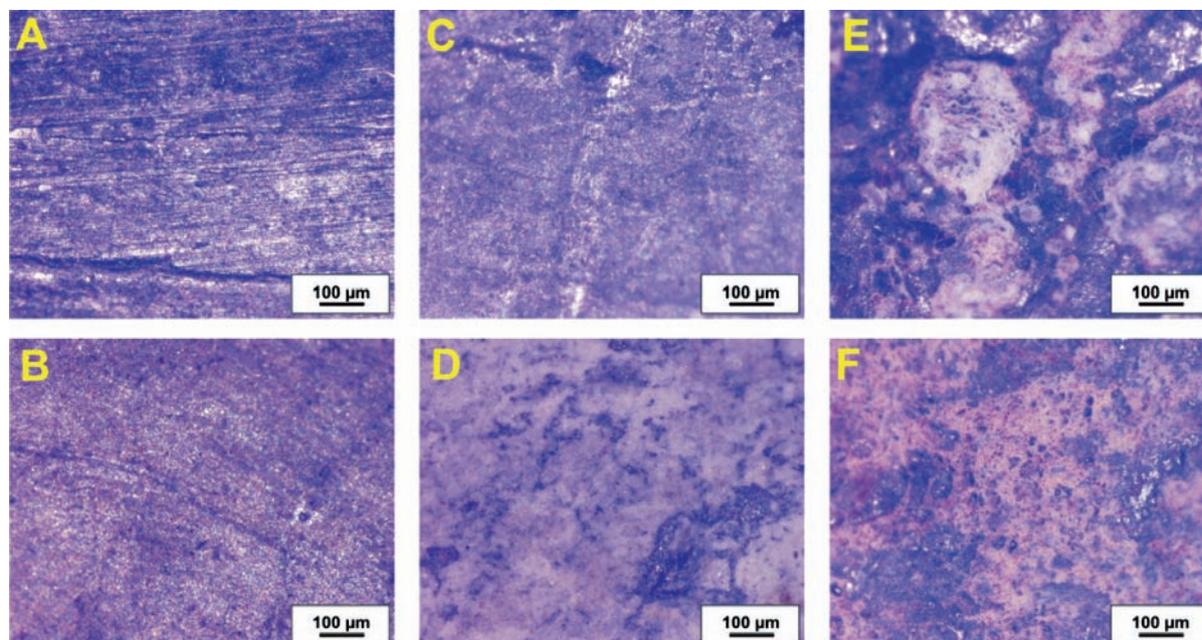
En la observación de la muestra Plomo 1 (Fig. 7 A)) se apreció una superficie homogénea, brillante y sin signos evidentes de ataque químico o suciedad adherida. Tampoco se apreciaron costras de corrosión o depósitos insolubles. La superficie sólo presentó algunas líneas paralelas a la superficie del perfil de plomo. La zona del extremo con restos de soldadura de estaño, mostró también una superficie homogénea, brillante y sin productos depositados (Fig. 7B). En la muestra Plomo 2 se observó una superficie de iguales características que en la muestra Plomo 1 (Fig. 7C), aunque también se observaron abundantes manchas blanquecinas (Fig. 7D), que podrían corresponderse con restos de la masilla utilizada para engazar los vidrios al perfil o restos del mortero con el que los paneles se reciben al muro.

La Fig. 7E muestra la superficie externa del plomo de recibo a la fábrica del muro correspondiente a la Barra 1 (muestra Plobar 1). Esta superficie presentó una textura heterogénea de gran rugosidad en la que se observaron abundantes manchas blanquecinas que podrían atribuirse a restos de mortero. También

**Figura 7.** Fotografías de MO de la superficie de las muestras de plomo. A) Plomo 1. B) Plomo 1, zona con soldadura de estaño. C) Plomo 2. D) Plomo 2, zona con restos de masilla o mortero. E) Plobar 1, superficie externa. F) Plobar 1, superficie interna.

presentó, en menor proporción, manchas rojizas que podrían corresponderse con depósitos de óxidos de hierro procedentes de la barra de acero. Por otro lado, la superficie interna también presentó una textura poco homogénea pero con menor rugosidad (Fig. 7F). En esta superficie también aparecieron manchas blanquecinas y rojizas, en similar proporción aproximadamente. La observación mediante MO del plomo de recibo de la Barra 2 mostró características muy similares.

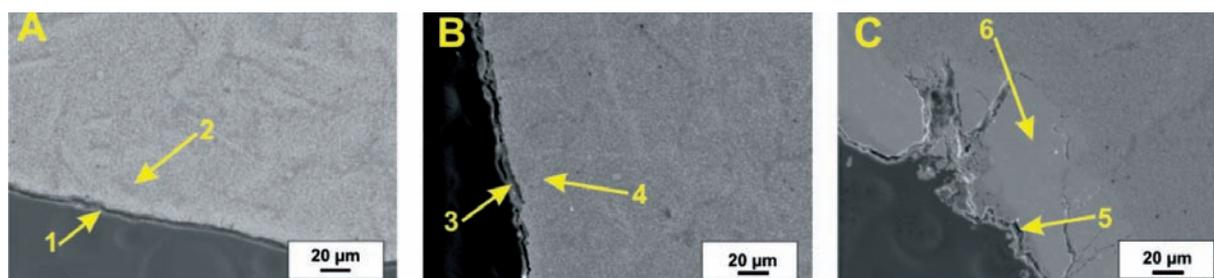
La observación del perfil Plomo 1 ratificó que la muestra no presenta signos evidentes de corrosión superficial ni depósitos atribuibles al efecto de la meteorización. En la figura 8 A) se puede observar la sección transversal de esta muestra, en la que se apreció que no existe una capa de corrosión en la interfase plomo/resina y que la matriz del metal es homogénea. El microanálisis de EDX 1 (Fig. 8 A), tab. adjunta) se realizó sobre el borde de la superficie externa de la muestra, detectándose plomo y oxígeno como únicos componentes (~47 % y ~53 %, respectivamente). Estos datos indican que se ha formado una delgada capa de pasivación de óxido de plomo que protege al metal de posteriores meteorizaciones. El microanálisis 2 (Fig. 8A, tab. adjunta) se efectuó en la matriz de la muestra e indicó la composición de un plomo prácticamente puro (~99,9 %).

El perfil Plomo 2 tampoco presentó signos evidentes de corrosión superficial, como puede apreciarse en la sección transversal que se muestra en la Fig. 7B. No obstante, el microanálisis 3 (Fig. 8 B)), tab. adjunta), realizado en la superficie externa de la muestra, determinó un contenido muy elevado de oxígeno (~73 %) y de calcio (~24 %), los cuales pueden atribuirse a la presencia de depósitos procedentes probablemente de la masilla. También se detectaron plomo y silicio en menor proporción (~2 % y ~1 %, respectivamente). Es muy probable que también aquí se haya formado una capa de pasivación de óxido de plomo, aunque dada la elevada concentración de calcio es probable que en la capa de pasivación se

**Figura 8.** Micrográficas de MEB de las muestras de plomo. A) Plomo 1, sección transversal. B) Plomo 2, sección transversal. C) Plobar 1, sección transversal. En la tabla adjunta se recogen los resultados de los microanálisis EDX (% en peso atómico).

hayan formado también carbonatos de plomo como la cerusita o la hidrocerusita<sup>[12 y 13]</sup>. El microanálisis 4 (Fig. 8 B), tab. adjunta) se realizó en la matriz del perfil y se detectó plomo (~93 %) y estaño (~7 %). La presencia de este último en el interior de la matriz sugiere que podría tratarse de un plomo reciclado, en el que se reutilizaron perfiles más antiguos y en los que no se eliminó el estaño usado en las soldaduras.

Por último, la figura 8 C) muestra una sección transversal del plomo de recibo a la fábrica del muro correspondiente a la Barra 1 (muestra Plobar 1). Esta muestra presentó una capa de alteración continua de unos 30-40 µm de espesor, con grietas perpendiculares a la superficie. La matriz de plomo apareció limpia y homogénea. El microanálisis de EDX realizado en la superficie externa de la capa de alteración (Fig. 8 C), análisis 5), determinó un contenido muy elevado de oxígeno (~81 %). En menor proporción, se detectaron también plomo (12 %), sodio (~5 %) y calcio (~2 %), así como pequeñas concentraciones de silicio, magnesio y aluminio. Estos resultados indican que se ha formado una pequeña costra con elementos procedentes del mortero en los que este plomo de recibo estuvo inmerso. Por el contrario, en el microanálisis 6 (Fig. 8 C), tab. adjunta), realizado en el interior del metal, se detectó un 99,9 % de plomo, lo cual apunta que se empleó un plomo bastante puro. La observación mediante MEB del plomo de recibo de la Barra 2 mostró características muy similares.
