Diagnosis de la defectología que de forma accidental suele presentar la laminación de tubería de altas prestaciones^(*)

S. Gutiérrez de Sáiz-Solabarría^(*)

Diagnosis of the defectology which usually arises when rolling high-performing pipes

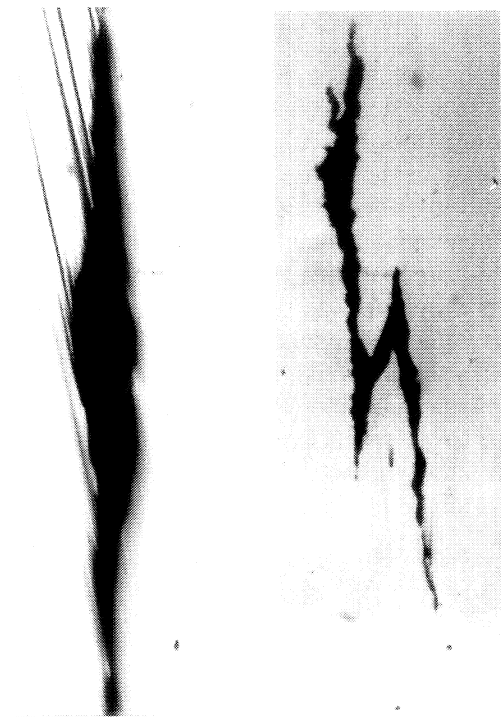
Tubo		Estructura	Figura
Núm.	Diám., mm		
1	73	Gran cantidad de escorias y silicatos complejos gruesos (núms. 4 - 4 1/2 de la serie gruesa de ASTM)	5, 6, 7 y 8
2	73		
3	60	El contenido de inclusiones se considera normal Se evidencia alguna escoria gruesa aislada	—
4	48	El acero se presenta limpio, con un contenido normal de microinclusiones	—

FIG. 5.— Escoria gruesa alargada; tubo núm. 1, diámetro 73 mm. $\times 100$.

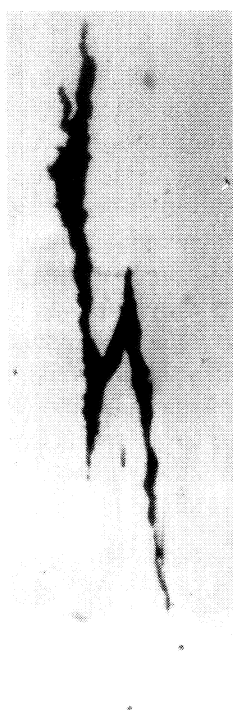
FIG. 6.— Segregación de escorias y de silicatos complejos; tubo núm. 2, diámetro 73 mm. $\times 100$.

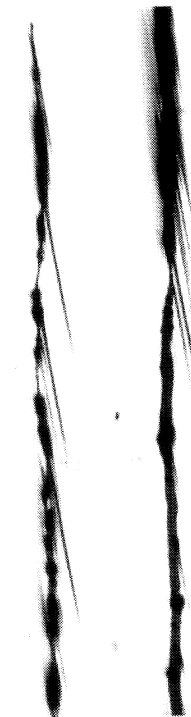
FIG. 7.— Silicatos complejos gruesos orientados en el sentido de laminación; tubo núm. 1, diámetro 73 mm. $\times 100$.

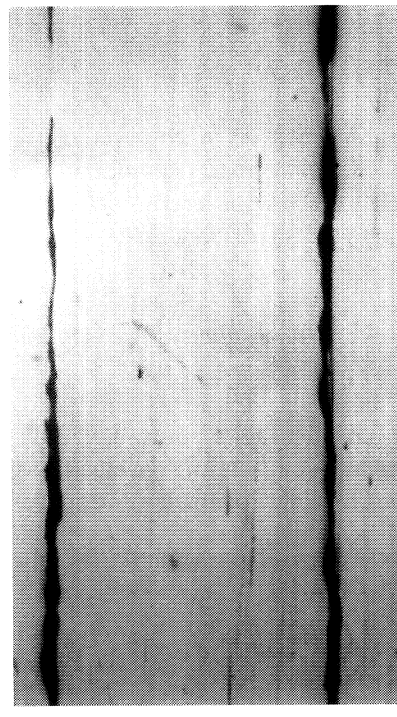
FIG. 8.— Silicatos complejos gruesos orientados en el sentido de laminación; tubo núm. 2, diámetro 73 mm. $\times 100$.

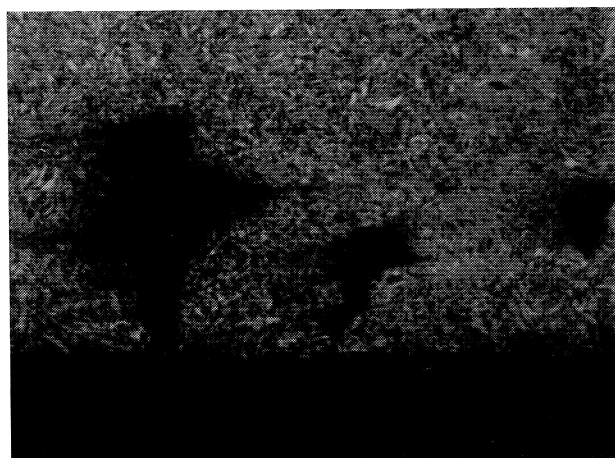
La defectología transversal está compuesta por grietas cuasi perpendiculares a la superficie exterior y roturas subsuperficiales a ésta. La profundidad máxima observada fue de 0,6 mm. Los bordes de grieta y las roturas se encuentran sin descarburar. Asimismo, en sección axial, se observan numerosas fisuras finas que, iniciándose en la superficie exterior, progresan de forma preferentemente intergranular a través del espesor; el camino de progresión se encuentra sin descarburar (Figs. 10, 11 y 12).

FIG. 11.— Roturas subsuperficial en bordes sin decarburación, en los tubos núms. 1 y 2. $\times 100$.

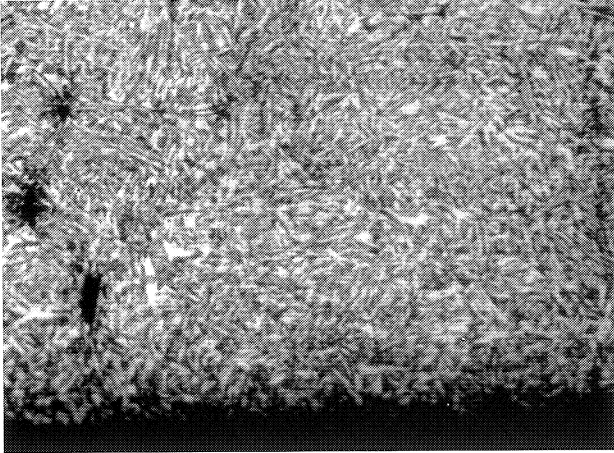
FIG. 12.— Fisuración con progresión intergranular en los tubos núms. 1 y 2. $\times 200$.

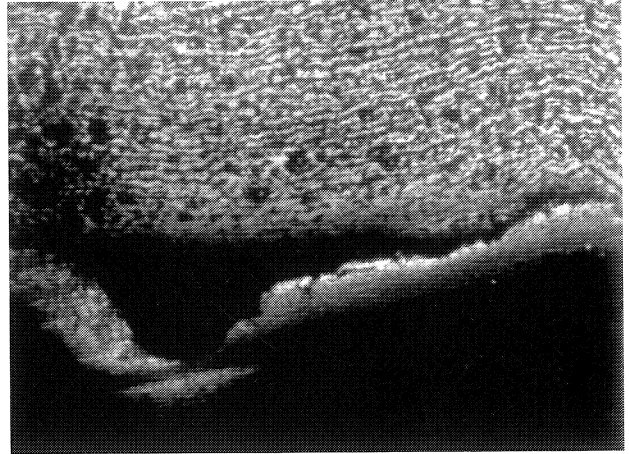
Están originadas por escamación protuberante a la que se añaden oxidación superficial, agrietamiento superficial y pequeños desconchados. Se localizan, preferentemente, en minúsculas zonas carburadas subsuperficiales de la superficie interior (Figs. 14, 15, 16 y 17).

FIG. 15.— Desconchado con carburación subsuperficial en el tubo núm. 3. $\times 100$.

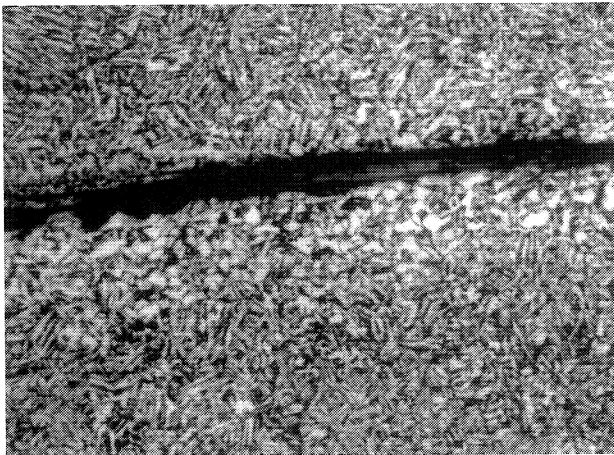
El defecto de configuración en “festón” está formado por un pliegue típico de laminación. Sus bordes están decarburados y presenta una profundidad máxima de 0,6 mm (Fig. 13).

FIG. 13.— Pliegue con los bordes descarburados, correspondientes a los tubos núms. 1 y 2. $\times 200$.

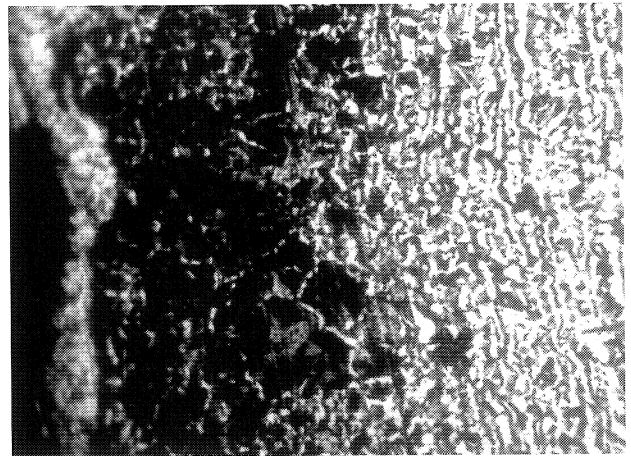
FIG. 16.— Carburación subsuperficial y capa superficial de óxidos en el tubo núm. 3. $\times 150$.

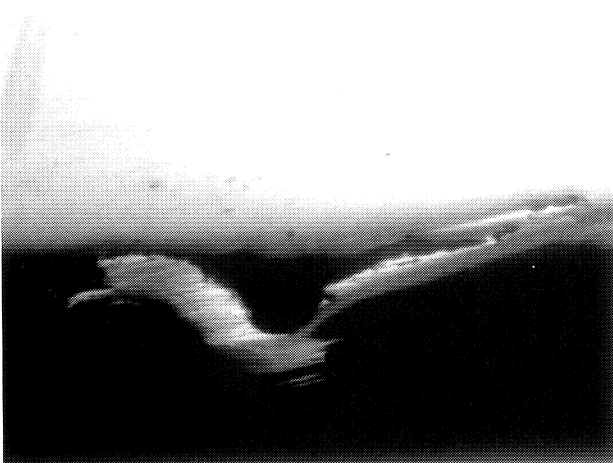
FIG. 14.— Desconchado en el tubo núm. 3. $\times 75$.

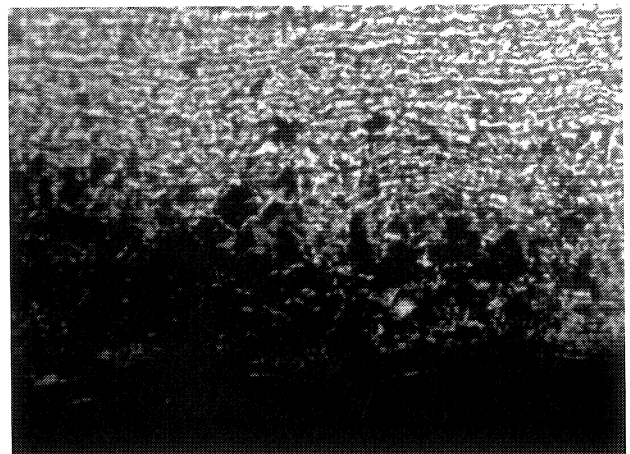
FIG. 17.— Carburación subsuperficial en el tubo núm. 3. $\times 100$.

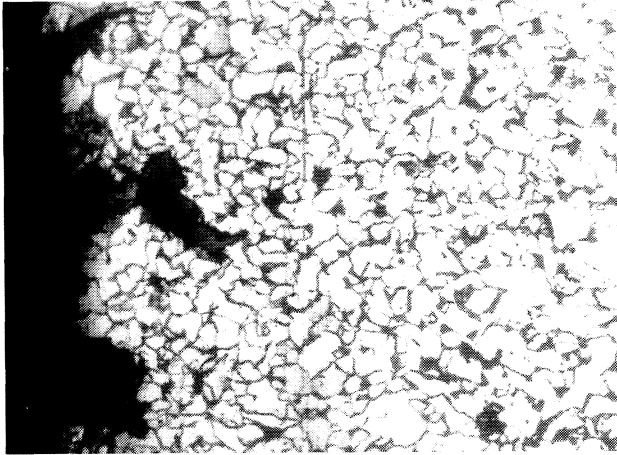
FIG. 18— Grietas y entallas oxidadas en el tubo núm. 4. $\times 150$.

En la superficie exterior del tubo núm. 4 se observa una defectología similar a la comentada para los tubos núms. 1 y 2, pero aquí, los pequeños desgarres transversales presentan una profundidad máxima de 0,4 mm. Estas fisuras se encuentran oxidadas y sus bordes sin descarburar (Figs. 18 y 19).

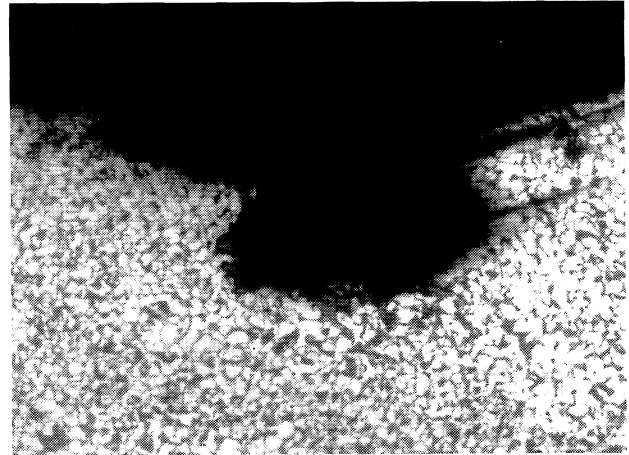
FIG. 19.— Rotura superficial con los bordes sin descarburar en el tubo núm. 4. $\times 75$.
