## Estudio de corrosión galvánica en pares latón/acero inoxidable y latón/fundición de hierro<sup>(\*)</sup>

M. Ohanian\*, V. Díaz\*, M. Corengia\* y C. F. Zinola\*

## A galvanic corrosion study of brass/stainless steel and brass/cast iron couples

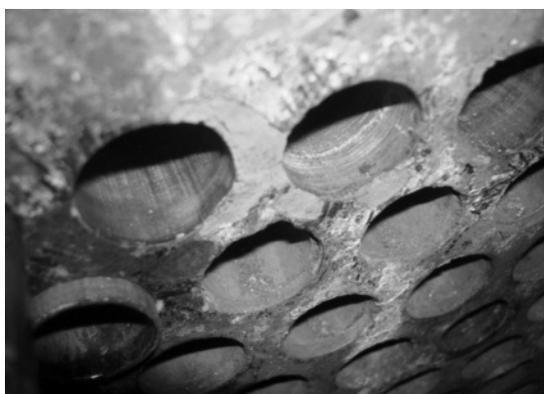
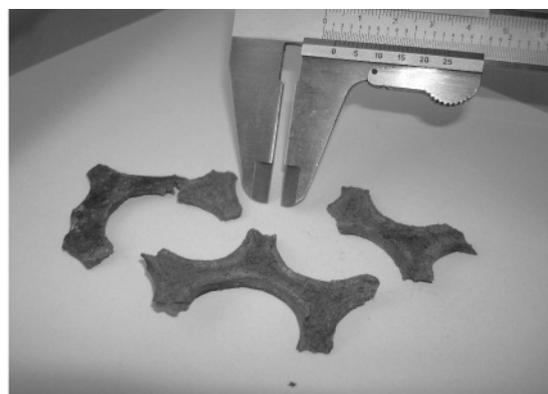
**Figura 1.** Zona de inserción de tubos de AISI 316 en la placa de latón *Muntz* (en la fotografía los tubos han sido sacados para recambio). A la derecha, detalle de elementos desprendidos de la placa.

*Figure 1.* Plate zone where AISI 316 tubes were placed (tubes had been removed for replacement in the photograph). In the right side, elements in detail.

Durante la parada por mantenimiento de una de las unidades de producción de energía mediante ciclo térmico de vapor, en UTE (Administración Nacional de Usinas y Transmisiones Eléctricas-República Oriental del Uruguay)-Central Batlle, se pudo apreciar un marcado deterioro de la placa de tubos del lado de agua de enfriamiento. La mencionada planta utiliza el agua de la Bahía de Montevideo, estuario del Río de la Plata. Las características de dicho fluido son extremadamente cambiantes, en cuanto a temperatura (efecto estacional), salinidad y contaminantes (influencia de procedencia del agua: de río u oceánica). El material de la placa de tubos es de latón UNS C280 (*Muntz metal*) (Cu:Zn, 56/63:balance)<sup>[17-19]</sup>; los tubos de intercambio son UNS C443 *Admiralty brass* (latón de almirantazgo, Cu:Zn:Sn, 71:28:1) o acero inoxidable AISI 316 según la zona de intercambio (los de AISI 316 se disponen en la zona de vacío interna del condensador). En la zona de la placa donde se fijan los tubos de AISI 316 se evidencia la dealeación selectiva de cinc (Fig. 1). En el recambio de tubos se encontraron zonas donde la patología de

dealeación del latón alcanza más de cinco milímetros de profundidad. Por otra parte los tubos de AISI 316, han desarrollado patologías corrosivas, con generación de *pits*, los cuales han generado la condena de la mayoría de los mismos.

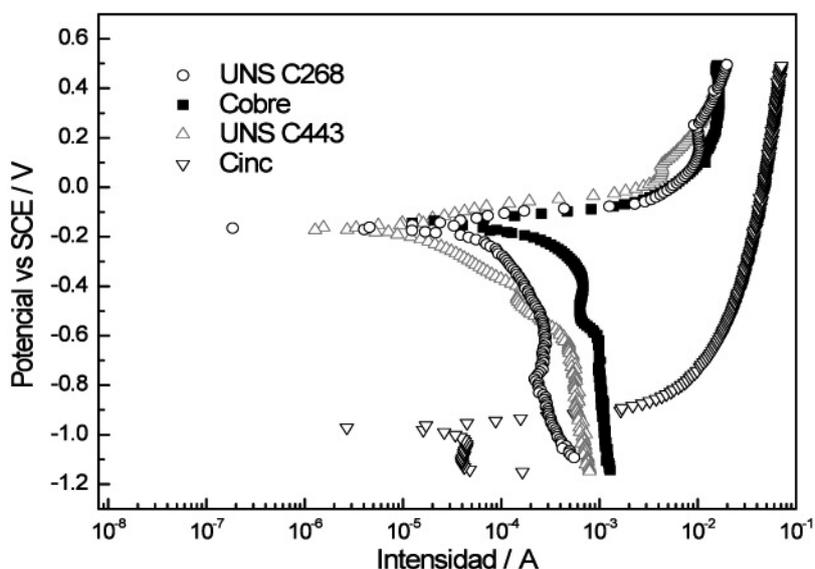
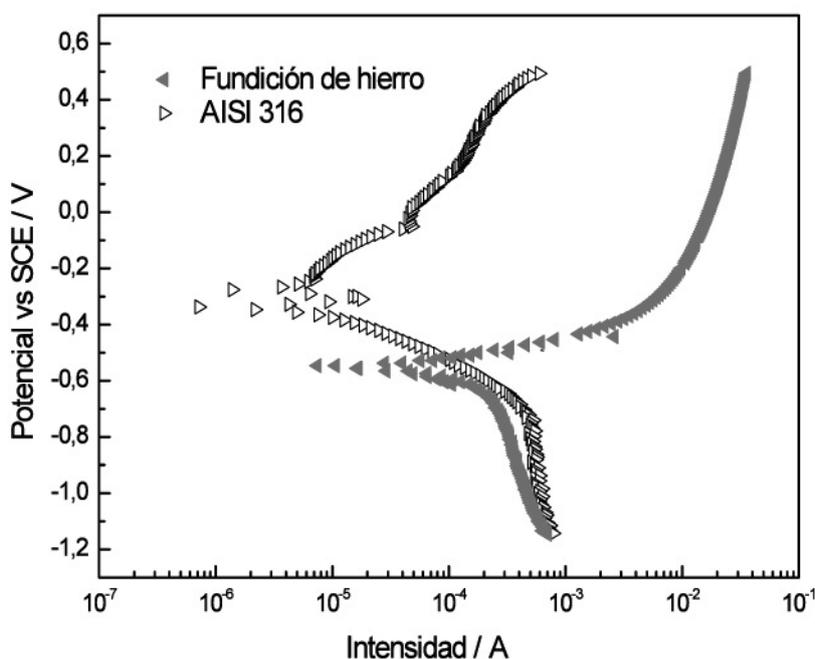
**Figura 2.** Arriba se representan los voltagramas de cobre, cinc, UNS C443 y UNS C268 en solución aerada de cloruro de sodio 1,5 %. Abajo se representa el voltagrama de AISI 316 sin tratar y fundición gris de hierro en el mismo electrolito.

*Figure 2.* Copper, zinc, UNS C443 and UNS C268 voltammograms in aerated NaCl 1.5 % (up). Cast iron and active AISI 316 voltammograms in the same supporting electrolyte (down).

En la figura 2 (arriba) se representan los voltogramas de UNS C268, UNS C443, cobre y cinc en cloruro de sodio 1,5 %. En la figura 2 (abajo) se representa los voltamperogramas de fundición gris y AISI 316 sin tratar en dicho electrolito. En la figura 3 son representados los mismos voltamperogramas en solución de sulfato de sodio 1,5 %.

Del análisis de las curvas voltamétricas en cloruro de sodio, se puede expresar que los potenciales de corrosión de electrodos de fundición y AISI 316 (sin tratar) se encuentran por debajo de los correspondientes a los latones analizados: aproximadamente 0,1 V y 0,4 V para AISI 316 y fundición, respectivamente.

El comportamiento voltamétrico de los latones es intermedio entre sus componentes mayoritarios, aproximándose mucho al del cobre. Su potencial de corrosión se encuentra cercano a los -0,2 V vs SCE.

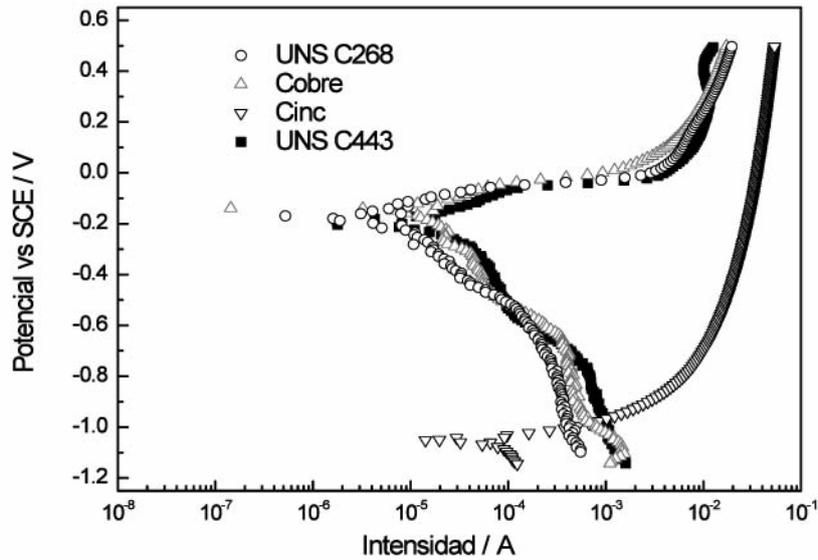
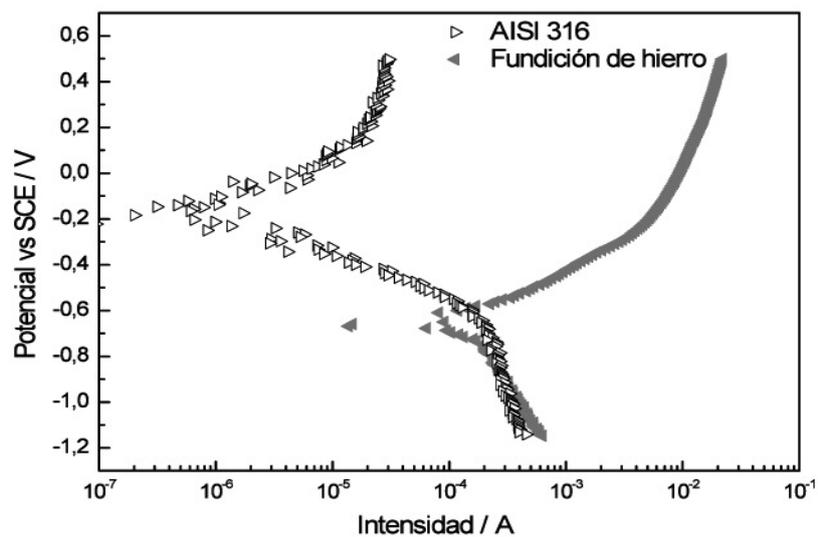
**Figura 3.** Arriba se representan los voltagramas de cobre, cinc, latón UNS C443 y UNS C268 en solución aerada de sulfato de sodio 1,5 %. Abajo se representa el voltagrama de AISI 316 sin tratar y fundición gris de hierro en el mismo electrolito.

*Figure 3. Copper, zinc, UNS C443 and UNS C268 voltammograms in aerated  $\text{Na}_2\text{SO}_4$  1.5 % (up). Cast iron and active AISI 316 voltammograms in the same supporting electrolyte (down).*

En sulfato de sodio, los potenciales de corrosión de los latones analizados y del AISI 316 son similares, presentando la fundición un potencial de corrosión 0,5 V menor.

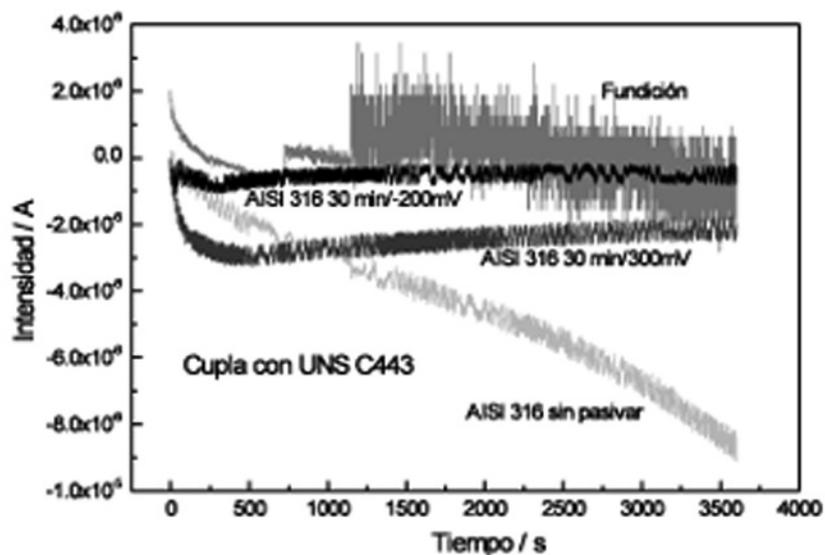
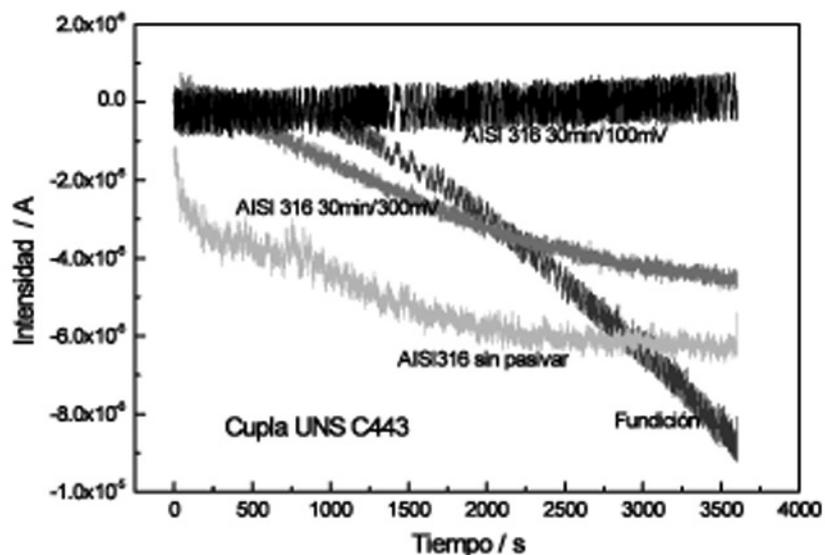
**Figura 4.** Corrientes de acoplamiento entre UNS C443 en contacto con fundición de hierro y AISI 316 en diferentes condiciones de superficie, para electrolitos cloruro de sodio 1,5 % (arriba) y sulfato de sodio 1,5 % (abajo).

*Figure 4. UNS C443/ cast iron and UNS C443 /AISI 316 (active and passive) transient galvanic currents in NaCl and Na<sub>2</sub>SO<sub>4</sub> 1.5 % as supporting electrolyte.*

Las cronoamperometrías de los acoplamientos son representadas en las figuras 4 y 5. La figura 4 corresponde a las corrientes de acoplamiento de latón UNS C443 (*Admiralty*) en contacto con fundición gris de hierro y aceros inoxidable con diferentes condiciones de superficie: superficie sin tratar y con diferentes tratamientos potencioestáticos a -0,2 V y 0,3 V o 0,1 V y 0,3 V según el electrolito de trabajo. En el lado izquierdo de la figura se representan los comportamientos en cloruro de sodio 1,5 % y en el lado derecho es representado el comportamiento en sulfato de sodio. La figura 5 corresponde a idénticas características de la figura 4, pero reportando corrientes de acoplamiento de latón UNS C268 (*Yellow brass*).

En las experiencias de acoplamiento de materiales, se puede observar que en la cupla UNS C443–AISI 316 el latón actúa como cátodo (corrientes negativas). El tratamiento previo del acero inoxidable influencia la magnitud y trazo de la corriente de acoplamiento, pero siempre en valores negativos.

Difiere el comportamiento del acoplamiento C443/Fundición en ambos electrolitos. Si bien se

podrían esperar corrientes superiores a las encontradas para acoplamiento con acero inoxidable (debido a una mayor diferencia de potencial de corrosión entre los electrodos) las corrientes son cercanas a

zero y positivas inicialmente en cloruro de sodio (el latón es anódico) y negativas pero inferiores en valor absoluto al par con AISI 316 sin pasivar y pasivado a 300 mV en sulfato de sodio.

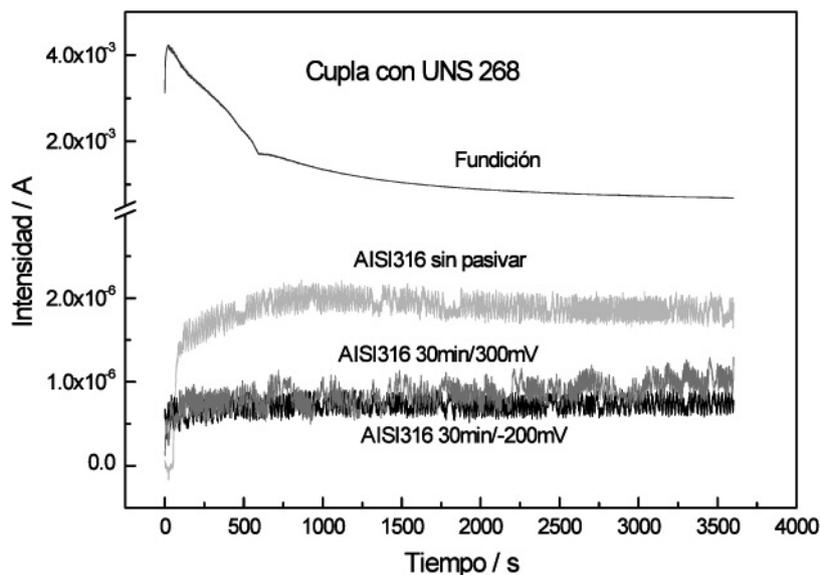
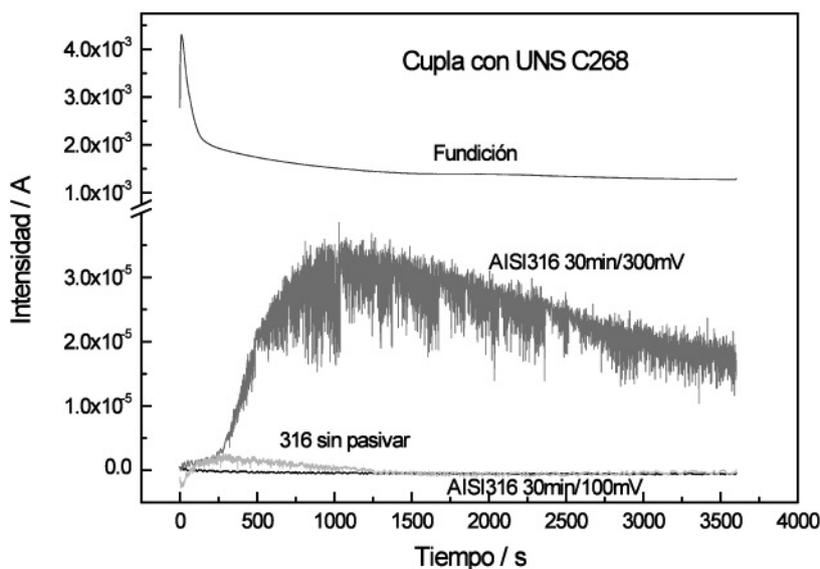
**Figura 5.** Corrientes de acoplamiento entre UNS C268 en contacto con fundición de hierro y AISI 316 en diferentes condiciones de superficie, para electrolitos cloruro de sodio 1,5 % (arriba) y sulfato de sodio 1,5 % (abajo).

*Figure 5. UNS C268/ cast iron and UNS C268 /AISI 316 (active and passive) transient galvanic currents in NaCl and Na<sub>2</sub>SO<sub>4</sub> 1.5 % as supporting electrolyte.*

Para el caso del latón UNS C268 (*Yellow brass*) el comportamiento frente al acoplamiento es diferente al encontrado con el electrodo de C443; las corrientes de acoplamiento ubican siempre como anódico al latón, siendo la corriente del acoplamiento con fundición sensiblemente superior al resto de las encontradas.

Para el caso del latón UNS 268, las corrientes anódicas del acoplamiento se pueden atribuir al pasaje de cinc a solución, componiéndose la reacción catódica (en forma mayoritaria) en el contraelectrodo. En el acoplamiento con fundición de hierro el efecto es muy notorio y contrapuesto a lo que primeramente se podría esperar al –tan solo– comparar los potenciales de corrosión de los electrodos. En el acoplamiento con acero inoxidable, si bien éste continúa comportándose como predominantemente catódico, no se generan las corrientes tan altas vistas con el acoplamiento a fundición, posiblemente por una menor velocidad de la reacción catódica en la superficie de inoxidable. Por otra parte, existe una influencia del estado superficial inicial del AISI 316.
