Evaluación de la oxidación superficial de recubrimientos de Ti6Al4V obtenidos por recubrimiento por láser

Evaluation of superficial oxidation layer of Ti6Al4V laser cladding coatings

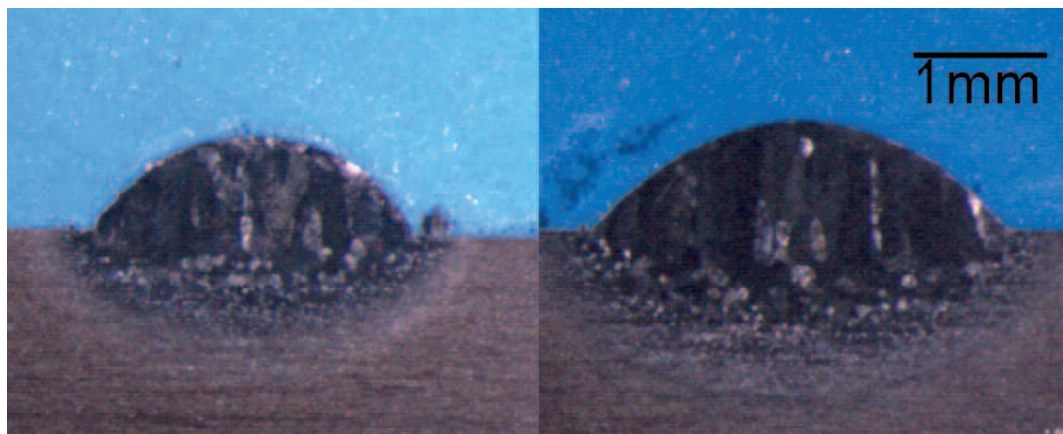
Figura 2. Corte transversal de los cordones 1 y 11 que se han seleccionado.

Figure 2. Cross section of the single tracks 1 and 11 that have been selected.

A continuación, se han preparado muestras metalográficas de los cortes transversales mediante pulido mecánico, llegándose hasta un pulido final con una solución de sílice coloidal, de $0,05 \mu\text{m}$ (Fig. 2).

Para evaluar el efecto de la oxidación, se eligieron dos muestras: la primera, con una energía aportada de 3,4 kJ/cm² (M1, P=1.080W; V=10 mm/s), que presentaba color plata; en la segunda, se aportó una energía mayor, de 6,5 kJ/cm² (M11, P=1.560W; V=8mm/s) y su color era azul oscuro. Ambos cordones tienen una forma adecuada, libre de poros y grietas y están fuertemente unidos al sustrato (Fig. 2).

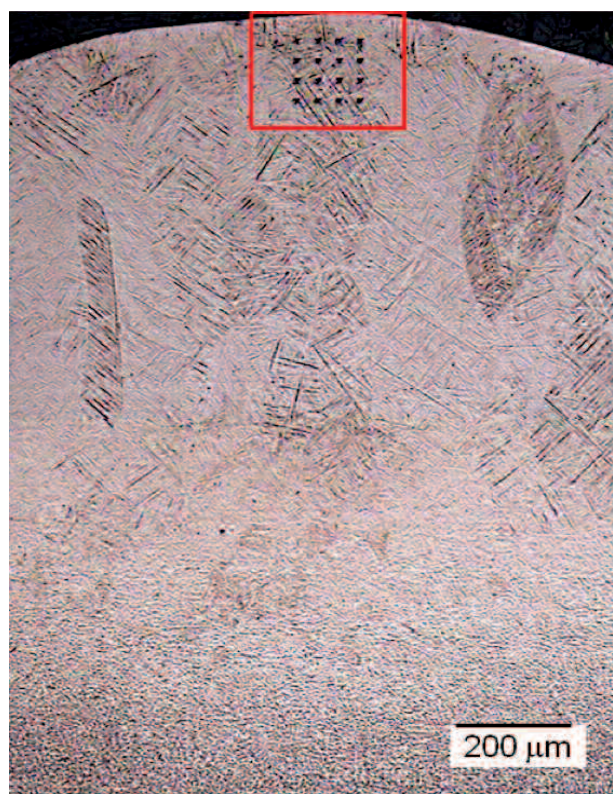
Figura 3. Microestructura del cordón 1 y posición de la matriz de nanoindentación.

Figure 3. Microstructure of single track 1 and location of nanoindentation matrix.

mediante nanoindentación. En concreto, se ha utilizado una punta Berkovich para obtener huellas de 2.000 nm de profundidad, agrupadas en matrices de 4x4, separadas 25 μm entre sí y a una distancia de 25 μm del punto más alto del cordón (Fig. 3). Para

La microestructura de los cordones (Fig. 3), está formada por agujas de martensita, agrupada en placas dentro de cada grano de titanio beta previo, que se formó. Además, se produce una transición gradual entre el cordón y el sustrato sin la aparición de una interfase clara.

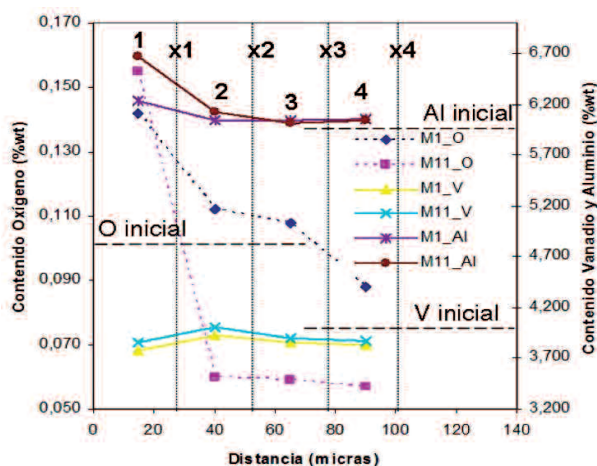
Figura 6. Contenido en oxígeno y otros elementos de aleación de las muestras 1 y 11. Se han analizado las zonas marcadas en la figura 4. Adicionalmente, se indica con línea punteada los contenidos iniciales del polvo empleado.

Figure 6. Oxygen and other alloying elements content evolution on sample 1 and 11. Analyzed areas were indicated in figure 4. Additional to this is shown with lines the initial content of the

Los espectros obtenidos muestran que la diferencia en el contenido de elementos de aleación (Al y V), entre ambas muestras, es mínima. Tan solo, en la zona 1 (a 15 µm de la superficie) existe un pequeño enriquecimiento en aluminio para la muestra 11, en la que se aportó mucha energía (Fig. 6).

Sin embargo, sí se aprecia diferencia en el contenido en oxígeno. Aunque la muestra 11 presenta mayor cantidad de oxígeno cerca de la superficie (zona 1), el contenido cae bruscamente. En la muestra 1, la evolución es, prácticamente, lineal y el contenido es mayor que en la muestra 11. Este efecto, que aparece en el cordón con alta energía, podría estar relacionado con la disolución del oxígeno en el titanio líquido y su posterior acumulación en la superficie. En este proceso, la velocidad de enfriamiento es el parámetro crítico ya que, si es excesivamente alta, el gas queda atrapado en todo el cordón.
