Detección de la corrosión por picadura en aceros inoxidables empleando ultrasonidos

Citation / Cómo citar este artículo: Rodríguez, C., Biezma, M^a V. (2014) “Detección de la corrosión por picadura en aceros inoxidables empleando ultrasonidos”. *Rev. Metal.* 50(1): e005. <http://dx.doi.org/10.3989/revmetalm.005>.

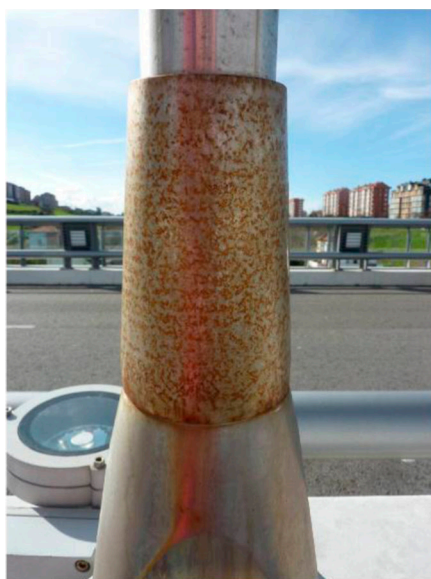
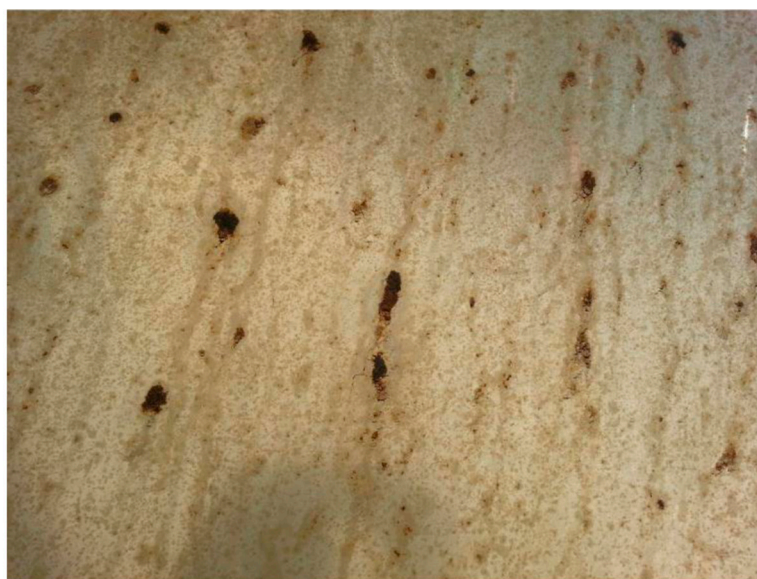
a) Puente del Parque de Las Llamas (Santander)

b) Palacio de Deportes (Santander)

FIGURA 1. Corrosiones por picadura aparecidas en el Puente de Las Llamas y en el Palacio de Deportes de Santander.

La corrosión por picadura la experimentan numerosos sistemas metálicos, entre los que destacan los sistemas metálicos base aluminio, base cobre y base titanio, entre otros, así como distintos aceros inoxidable, mientras que otros sistemas son inmunes, como los sistemas metálicos base berilio. Ejemplos de este problema se pueden observar en un acero inoxidable austenítico AISI 316 empleado en un casquillo en el Puente del Parque de las Llamas de Santander y en la estructura externa del Palacio de Deporte de dicha ciudad (Figura 1). El ambiente, en ambos casos, se puede considerar

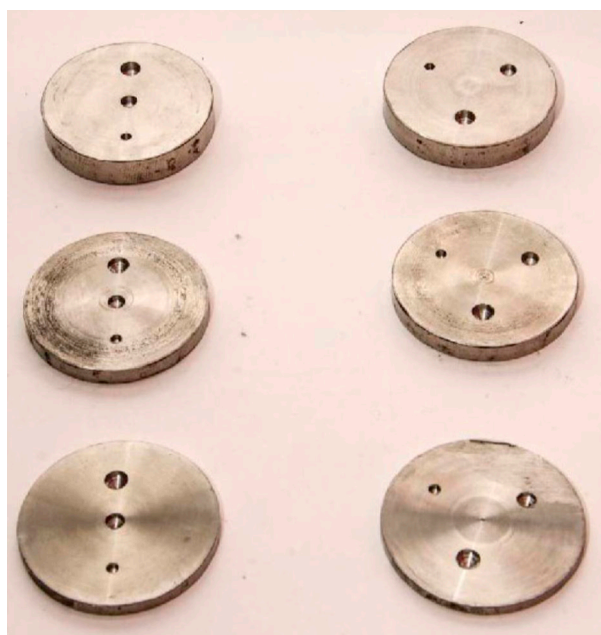
FIGURA 2. Probetas utilizadas en el estudio.

La distribución seleccionada para los defectos ha sido aleatoria y distinta para cada espesor: una denominada lineal, tomando de referencia la ordenación de los defectos a lo largo del diámetro del disco, y la otra denominada aleatoria como tal, tomando de referencia la ordenación de los defectos a una cierta distancia del centro del disco. Las variables utilizadas para el estudio de la inspección ultrasónica han sido, de esta forma, el espesor de la pieza a inspeccionar, el diámetro externo de la inserción y su profundidad, cuyos valores seleccionados pueden verse en la Tabla 2. Los defectos se denominan pequeño, mediano y grande en función de su diámetro externo: 3,5; 5 y 7 mm respectivamente. A la hora de realizar la inspección ultrasónica de las probetas hay que tener en cuenta que, debido al conformado de las mismas, los espesores reales difieren de las medidas seleccionadas inicialmente. Estos valores se indican también en la Tabla 2. Cabe resaltar que

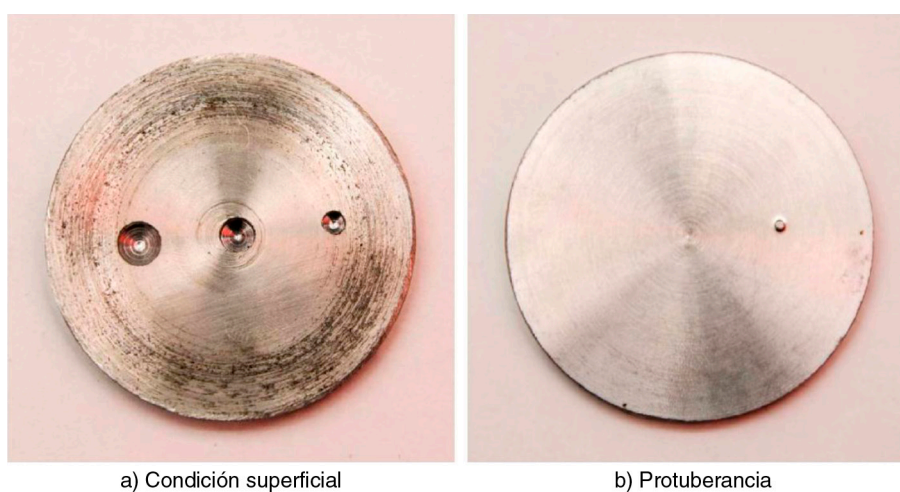
FIGURA 4. Irregularidades aparecidas durante el proceso de manufactura de las probetas.

durante el proceso de manufactura del acero, o bien por procesos de manipulación, condiciones de servicio, etc., cambia la condición superficial de las mismas (Fig. 4a). Además, debido al reducido espesor de los discos, en alguna ocasión ha aparecido alguna protuberancia en la cara contraria a la de acceso del taladro. Las irregularidades aparecidas pueden observarse en la Figura 4b y, posteriormente, se analizará su efecto en la inspección ultrasónica, pues ambas casuísticas pueden darse en servicio (manipulación de la pieza que destruya localmente la capa protectora, manufactura inadecuada, etc.)

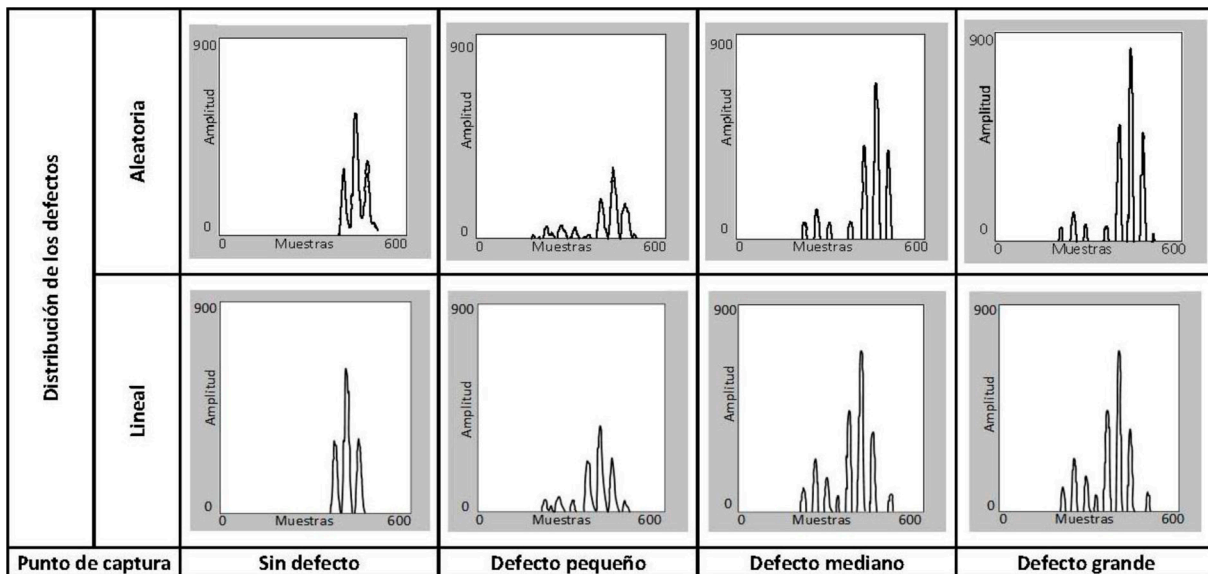
FIGURA 7. Señales ultrasónicas obtenidas en la probeta de 7 mm de espesor.

En las Figuras 6, 7 y 8, se han representado los ecos ultrasónicos reflejados en las probetas de 4, 7 y 11 mm de espesor, respectivamente. En dichas figuras se observa que, en la mayoría de los casos, a medida que aumenta el tamaño del diámetro, aumenta el valor de la amplitud máxima del eco de fondo, y esta diferencia es más acusada en los defectos de ordenación o tipo lineal respecto a los aleatorios. Ahora bien, tanto para el defecto mediano como para el defecto grande, no existe ninguna influencia de la

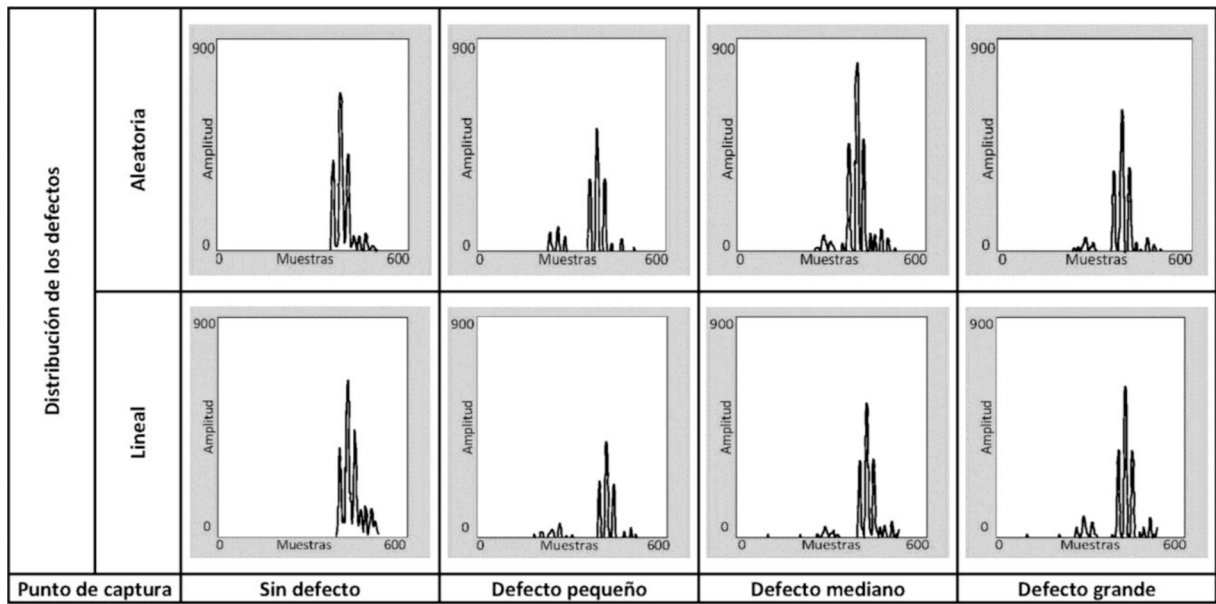
FIGURA 8. Señales ultrasónicas obtenidas en la probeta de 11 mm de espesor.
