# Efecto de la deformación por tracción sobre la orientación cristalográfica del recubrimiento y la resistencia a la corrosión en CNS de chapas de acero con recubrimientos base cinc(\*)

## Effect of tensile strain on the coating crystallographic orientation and the corrosion resistance in salt spray cabinet of Zn and Zn alloy coated steel sheet

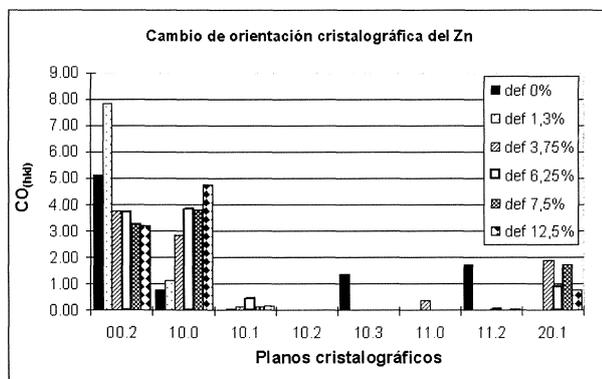
**Figura 1.** Variación del coeficiente de orientación cristalográfica del recubrimiento de cinc con el grado de deformación.

Figure 1. Change of the Zn coating crystallographic orientation coefficient with the amount of strain.

En el recubrimiento de cinc se observa un cambio desde la orientación basal (00.2) a la prismática {10.0} a medida que progresa la deformación (Fig. 1). Sin embargo, al comparar con la orientación preferencial de la muestra sin deformar se encontró que, en aquellas con pequeños valores de deformación, hay un ligero incremento de la orientación basal. Este efecto puede atribuirse a que, granos con una orientación próxima a la basal deforman por deslizamiento sobre el sistema (00.2)<11.0>, con la consecuente rotación hacia

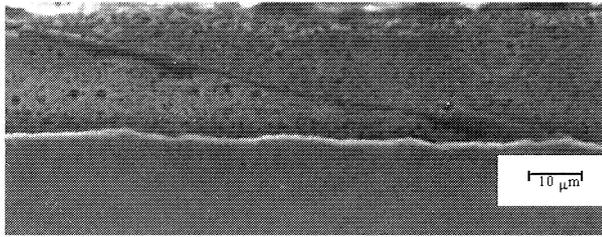
**Figura 3.** Fisura por clivaje en muestra de acero galvanizado con 12,5 % de alargamiento.

Figure 3. Cleavage crack in galvanized steel sample at 12.5 % strain.

En la figura 2 se exhibe una vista de la superficie de una muestra de acero galvanizado, con 3,75 % de alargamiento, donde pueden observarse numerosas maclas y la separación en el límite de grano. Las figuras 3 y 4 muestran, respectivamente, un corte transversal y una vista de la superficie de chapas deformadas en los que se observan diferentes tipos de falla. La fisura visible en la figura 3 aparenta estar producida por clivaje, mientras que la de la figura 4 evidencia la separación en límites de grano.

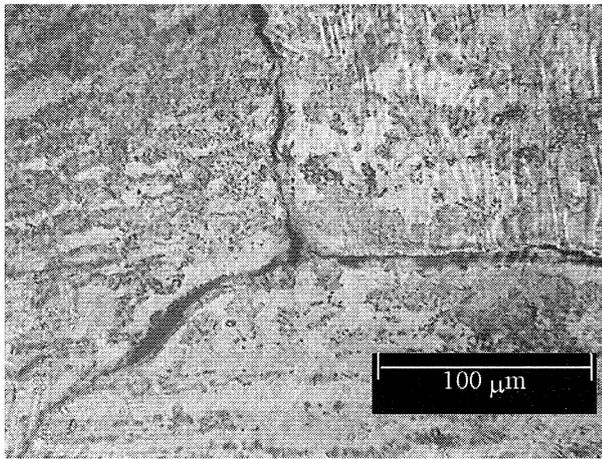
**Figura 4.** Separación de límite de grano en muestra de acero galvanizado con 12,5 % de alargamiento.

Figure 4. Crack at grain boundary in a galvanized steel sample at 12.5 % strain.

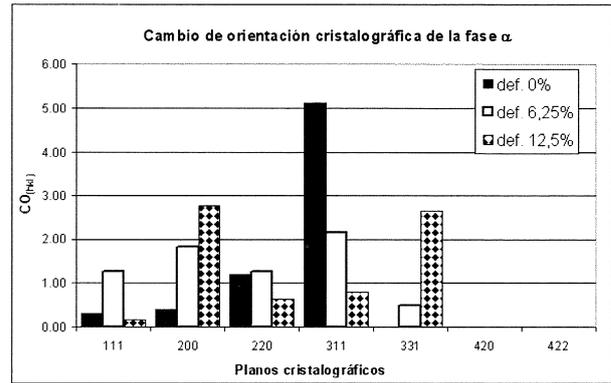
**Figura 5.** Variación del coeficiente de orientación cristalográfica de la fase  $\alpha$  del recubrimiento 55Al-Zn con el grado de deformación.

Figure 5. Change of the  $\alpha$ -phase crystallographic orientation coefficient on 55Al-Zn coating with the degree of strain.

cual, a medida que aumentaba la deformación, evolucionaba hacia las orientaciones {100} y {331} (Fig. 5). Por otra parte, la fase  $\beta$  (componente rico en cinc, del compuesto interdendrítico) presentaba una ligera orientación preferencial, según los planos {10.1}, que no se modificó con la deformación (Fig. 6); tal hecho sugiere que dicha fase no sufrió deformación plástica apreciable antes de fallar. Para este material y para el intervalo de deformaciones estudiado, el único modo de falla detectado fue la fisuración del componente interdendrítico rico en cinc, lo que se ilustra en la figura 7 para una chapa con 6,25 % de deformación. Estos resultados son coincidentes con los encontrados por Shah *et al.*<sup>[4]</sup> para bajas deformaciones.

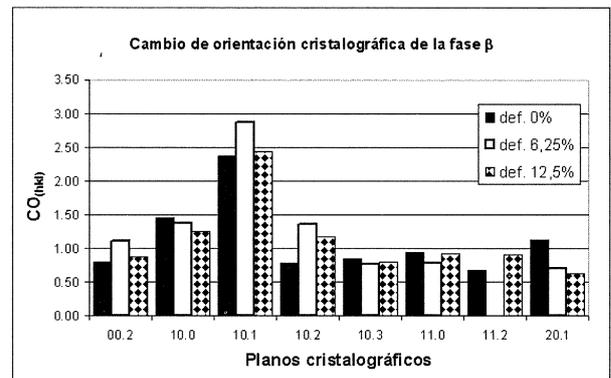
**Figura 6.** Variación del coeficiente de orientación cristalográfica de la fase  $\beta$  del recubrimiento 55Al-Zn con el grado de deformación.

Figure 6. Change of the  $\beta$ -phase crystallographic orientation coefficient on 55Al-Zn coating with the degree of strain.

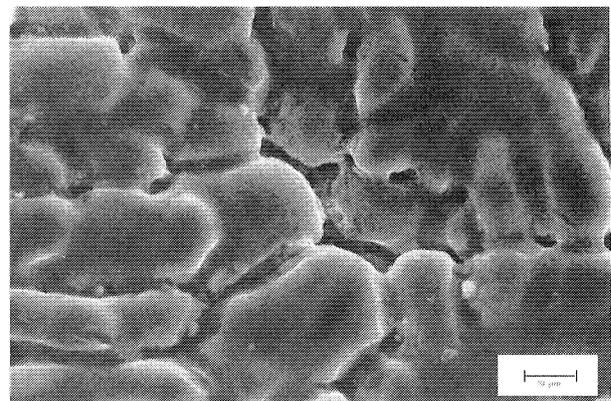
**Figura 7.** Fisuras en muestra de acero/55Al-Zn con 6,25 % de alargamiento.

Figure 7. Crack in a steel/55Al-Zn sample at 6.25 % strain.

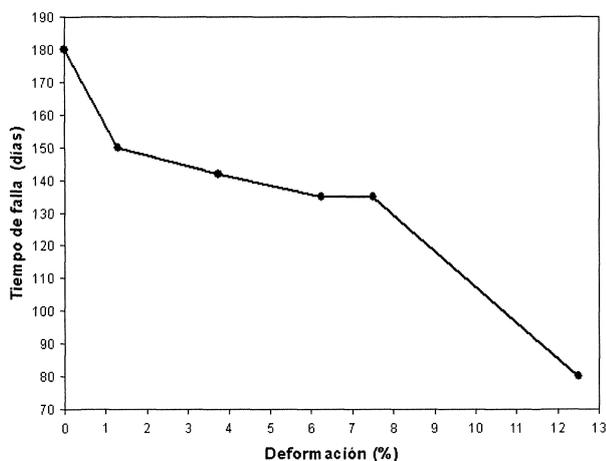
**Figura 8.** Relación entre el tiempo de falla y el grado de deformación en aceros recubiertos con 55Al-Zn.

Figure 8. Relationship between failure time and degree of strain for steel/55Al-Zn samples.

El comportamiento del sistema acero/55Al-Zn fue muy diferente. La presencia de productos de corrosión del recubrimiento en las probetas con mayor grado de deformación fue detectable visualmente, sólo a partir de los 28 d de exposición, y al cumplir los 80 d se observó corrosión del acero en las muestras con mayor grado de deformación. En esta instancia, las muestras sin deformar presentaban un grado de ataque leve. La figura 8 ilustra que la relación entre el tiempo de exposición al cual se detectaron productos de corrosión del acero (p.ej., el tiempo de falla) y el grado de deformación es inversa. Las muestras sin deformar exhibieron un ataque leve del recubrimiento hasta los 150 d de exposición, mientras que signos de corrosión del acero fueron detectados entre 30-40 d después.

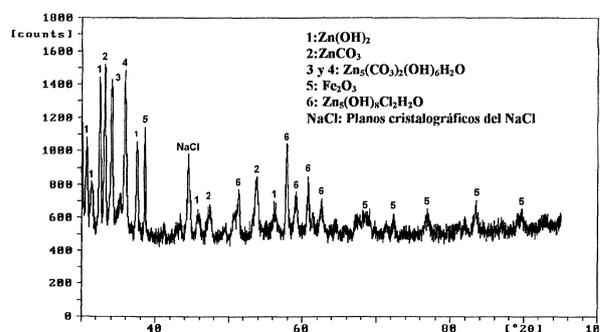
**Figura 9.** Espectro de difracción correspondiente a muestra de acero galvanizado con 12,5 % de alargamiento expuesta en CNS durante 72 h.

Figure 9. XRD spectrum of a galvanized steel sample at 12.5 % strain after 72 h exposure in salt spray cabinet.

cloruro básico de cinc  $Zn_5(OH)_8Cl_2H_2O$  (simoncoleita). En las muestras con el máximo grado de deformación, los productos de corrosión encontrados, tras sólo 24 h de exposición, fueron idénticos a los de las muestras sin deformar, expuestas durante 72 h al mismo ambiente. La figura 9 corresponde al espectro de difracción de una muestra con 12,5 % de alargamiento y 72 h de exposición.

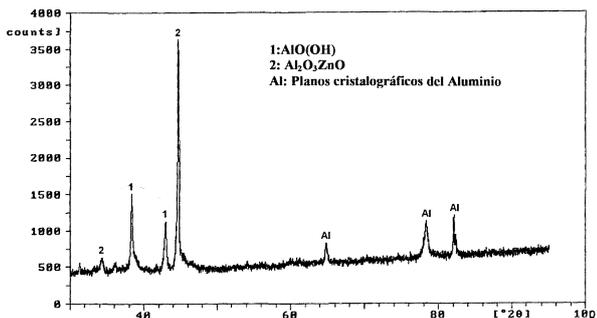
**Figura 10.** Espectro de difracción correspondiente a muestra de acero/55Al-Zn sin deformar expuesta en CNS durante 120 d.

Figure 10. XRD spectrum of a steel/55Al-Zn sample after 120 d exposure in salt spray cabinet.

El análisis de los espectros de difracción correspondientes a las muestras de acero/55Al-Zn sin deformar determinó la presencia de  $AlO(OH)$  como único producto de corrosión, a partir del cuarto día de exposición. Transcurridos 120 d se detectó, también,  $Al_2O_3ZnO$  (Fig. 10). En cambio, en las muestras con 12,5 % de alargamiento se hallaron productos de corrosión constituidos por  $AlO(OH)$ ,  $Al_2O_3ZnO$ ,  $Al_5(CO_3)_3(OH)_{12}$  (Fig. 11), a los 4 d de exposición, y por  $Al_5(CO_3)_3(OH)_{12}$ ,  $Zn_3Al_{94}O_{144}$ ,  $Al_2O_3ZnO$  y  $FeOOH$  a los 80 d, momento en que se interrumpe el ensayo por visualizarse corrosión del sustrato (Fig. 12).

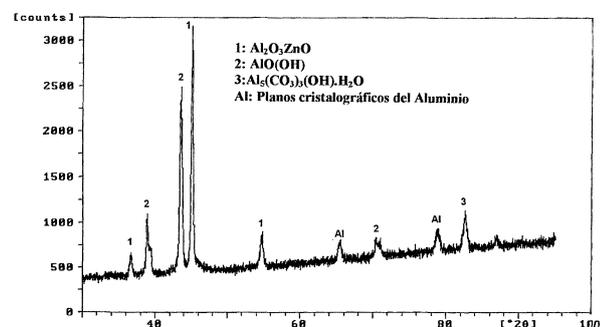
**Figura 11.** Espectro de difracción correspondiente a muestra de acero/55Al-Zn con 12,5 % de alargamiento expuesta en CNS durante 4 d.

Figure 11. XRD spectrum of a steel/55Al-Zn sample at 12.5 % strain after 4 d exposure in salt spray cabinet.

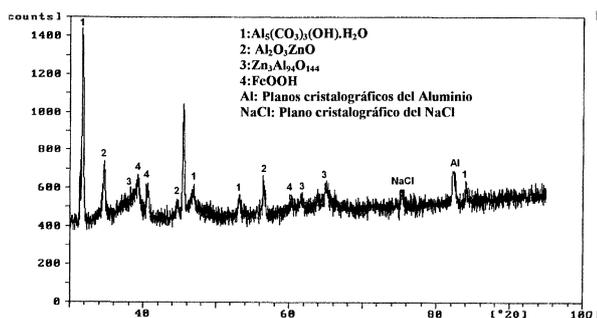
**Figura 12.** Espectro de difracción de muestra de acero/55Al-Zn con 0 % de alargamiento expuesta en CNS durante 120 d.

Figure 12. XRD spectrum of steel/55Al-Zn sample at 0 % strain after 120 d exposure in salt spray cabinet.

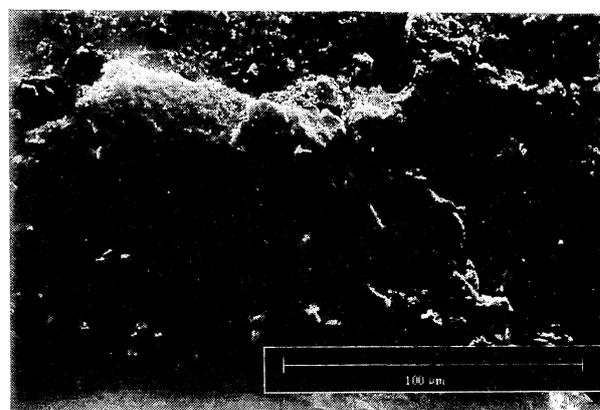
**Figura 14.** Productos de corrosión de recubrimientos de 55Al-Zn.

Figure 14. Corrosion products of 55Al-Zn alloy coatings.

En la figura 13 se observan productos de corrosión de cinc, los cuales presentan una morfología poco compacta, mientras que en la figura 14 puede apreciarse que los productos de corrosión de la alea-

ción 55 % Al-Zn (principalmente óxidos de aluminio), se disponen en forma de grandes placas compactas sobre la superficie.
