# Deterioro y estrategias de conservación de elementos metálicos de interés patrimonial de la estación de ferrocarril de Aranjuez<sup>(\*)</sup>

Se ha evaluado el estado de conservación de las marquesinas metálicas de los andenes y terminal de viajeros de la estación de ferrocarril de Aranjuez. Los objetivos incluyen la diagnosis de los procesos y mecanismos de deterioro, degradación y corrosión que han tenido lugar, y el establecimiento de criterios de intervención, rehabilitación y conservación preventiva, adecuados para su correcta preservación. Se determinaron las patologías macroscópicas y microscópicas de los materiales metálicos que, por su naturaleza y protagonismo en las marquesinas, poseen un considerable interés histórico, mediante observaciones de microscopía óptica y microscopía electrónica de barrido de emisión de campo. También se ha llevado a cabo un estudio analítico utilizando difracción de rayos X, análisis metalográfico y microanálisis por dispersión de energías de rayos X. La evaluación de los resultados obtenidos permitió esclarecer los procesos químico-físicos de degradación, así como el establecimiento de recomendaciones de intervención y pautas de conserva

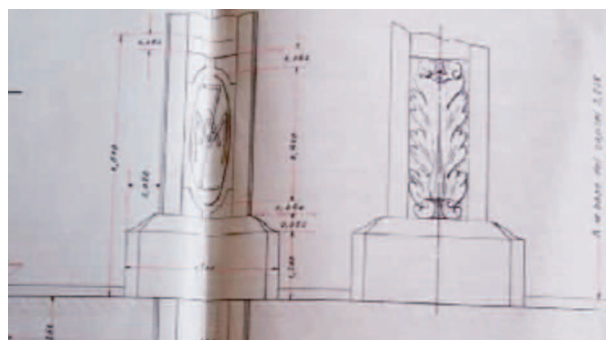
En la figura 2 se muestra el detalle de la decoración de los pilares de las marquesinas de la estación de Algodor, realizadas sobre los diseños originales de los pilares de la estación de Aranjuez. Puede comprobarse su estrecha similitud con las fotografías actuales de las marquesinas de Aranjuez.

**Figura 2.** Esquema de los motivos decorativos de la base de los pilares de las marquesinas de la estación de Algodor, basados en los correspondientes de la estación de Aranjuez.
