Reparación por soldadura de rotores de turbinas de vapor y de gas fabricados con aceros al Cr-Mo-V^(*)

Z. Mazur^(*), J. Kubiak^(*) y A. Hernández^(*)

4. REPARACIÓN DEL ROTOR DE UNA TURBINA DE GAS DE 20,65 MW

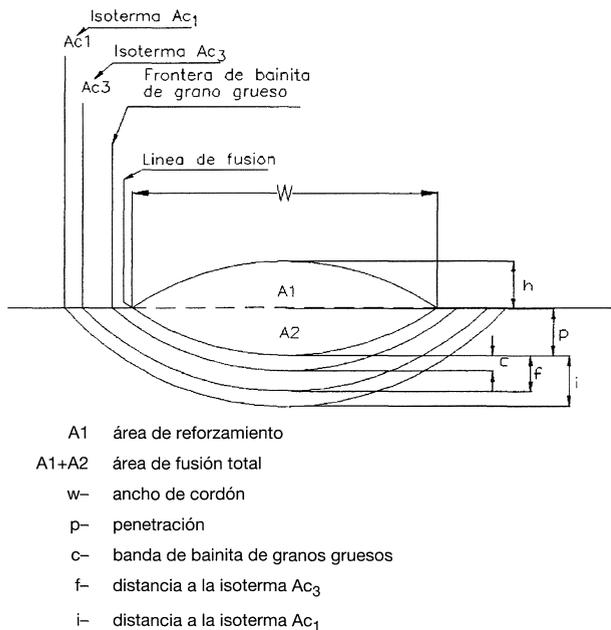
Las dimensiones de la ZAC dependen de la inducción de calor al metal soldado, conductividad térmica del metal base y temperaturas de las transformaciones Ac3 y Ac1 (Fig. 5). La extensión de la zona de bainita "c" de granos gruesos (superior a $50\text{ }\mu\text{m}$) en la ZAC (Fig.5), depende de la distribución del flujo de calor en la ZAC y las características de crecimiento de granos del material base a temperaturas elevadas. La conductividad térmica no es tan sensible a la variación en la composición química y es aproximadamente similar a los aceros ferríticos.

FIG. 5.— Dimensiones del cordón de soldadura y ZAC

espesor "c" de los granos gruesos, adyacente a la línea de fusión (Fig. 5). Fuera de esta zona será una banda de granos refinados. El depositado del segundo cordón de soldadura solapado con el anterior, refina una parte de los granos gruesos de bainita en la línea de fusión del primer cordón. El porcentaje de refinamiento es una función del precalentamiento, que afecta la posición de las isotermas de la ZAC y del solape. La relación del refinamiento de la ZAC de una capa de cordones de soldadura con un porcentaje de solape y a una temperatura de precalentamiento dada, se presenta en la figura 6. Teóricamente es posible obtener un refinamiento total en el depósito de una capa de cordones de soldadura, pero en la práctica se requieren solapes imposibles de obtener físicamente.

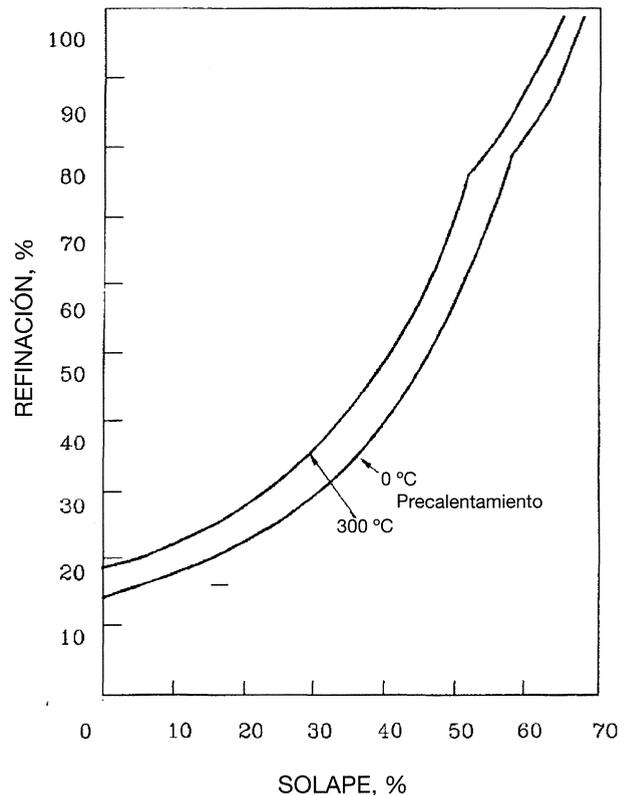
FIG. 6.— Relación entre el porcentaje de refinación de granos en la ZAC de una capa de cordones de soldadura y el porcentaje de solape y temperatura de calentamiento

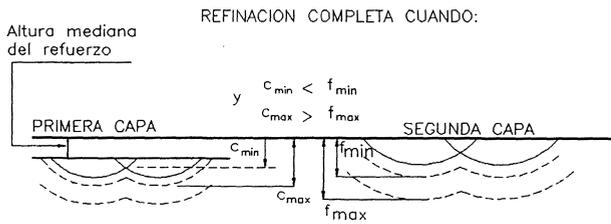
Las condiciones para la refinación de dos capas de cordones de soldadura se presentan en la figura 7. Las condiciones para un refinamiento total son las siguientes:

FIG. 7.— Condiciones para refinamiento de la ZAC de dos capas de soldadura

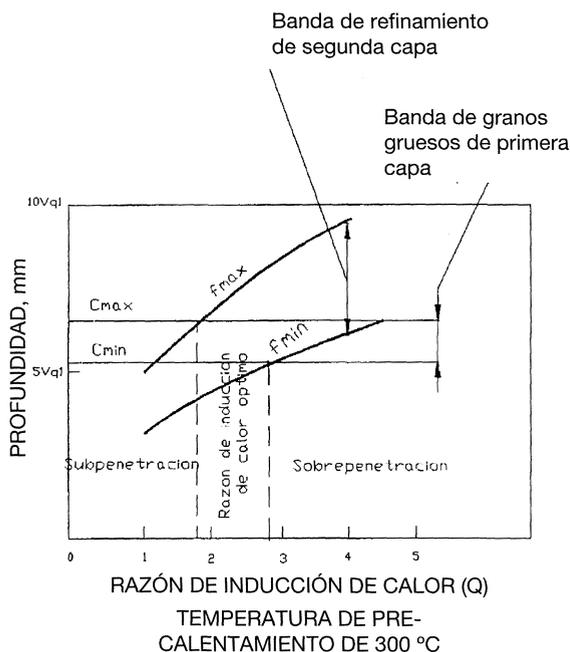
En la figura 8 se representan gráficamente las ecuaciones [1- 6], presentando las condiciones para refinamiento de los granos según valores dados de la relación de inducción de calor " Q ", la cual se define:

FIG. 8.— Refinamiento de la ZAC de dos capas, presentando condiciones par subpenetración, refinamiento exitoso y sobrepeneetración para una temperatura de precalentamiento de 300 °C y un solape del 50%

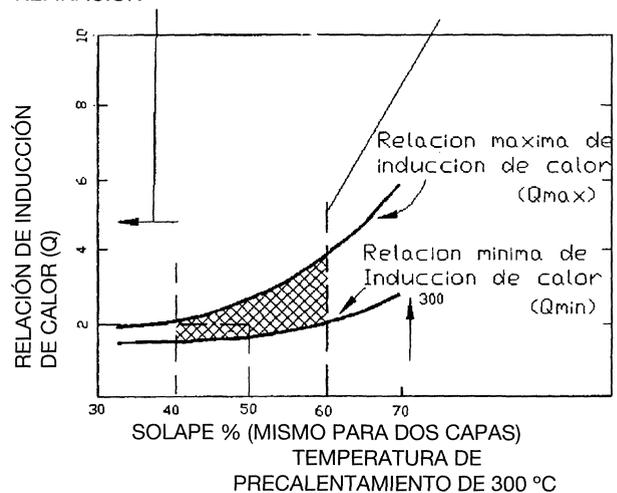
Estas relaciones para los aceros al Cr-Mo-V se presentan en la figura 9 (15). De las gráficas presentadas en esta figura se puede determinar que los parámetros óptimos para la técnica de soldadura de revenido de dos pasos de los aceros de baja aleación al Cr-Mo-V son de un solape del 50% y de una relación de inducción de calor $Q = 2,0$.

FIG. 9.— Rango de relaciones de inducción de calor para producir refinamiento completo de la ZAC, por la técnica de revenido de dos pasos, durante la soldadura de aceros al Cr-Mo-V
