Diagnosis de la defectología que de forma accidental suele presentar la laminación de tubería de altas prestaciones^(*)

S. Gutiérrez de Sáiz-Solabarría^(*)

Diagnosis of the defectology which usually arises when rolling high-performing pipes

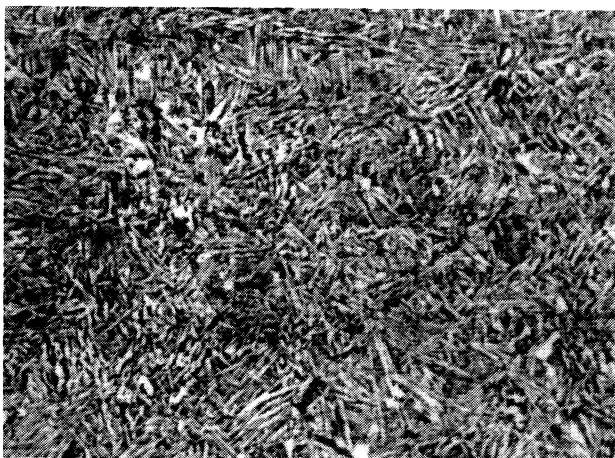
FIG. 1.— Estructura intermedia de temple; tubo núm. 1, diámetro 73 mm, calidad C75.1. $\times 200$.
FIG. 1.— Intermediate quench structure; tube num. 1, diameter 73 mm, quality C75.1. $\times 200$.

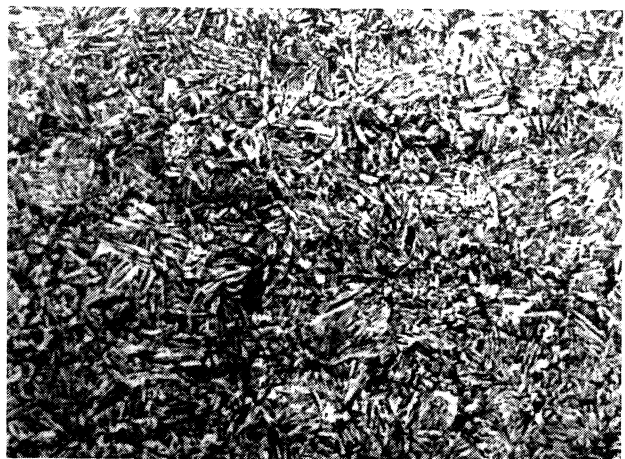
FIG. 2.— Estructura intermedia de temple; tubo núm. 2, diámetro 73 mm, calidad C75.1. $\times 200$.
FIG. 2.— Intermediate quench structure; tube num. 1, diameter 73 mm, quality C75.1. $\times 200$.

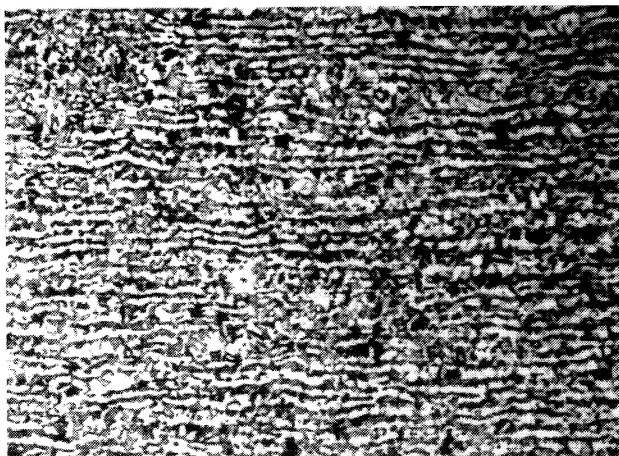
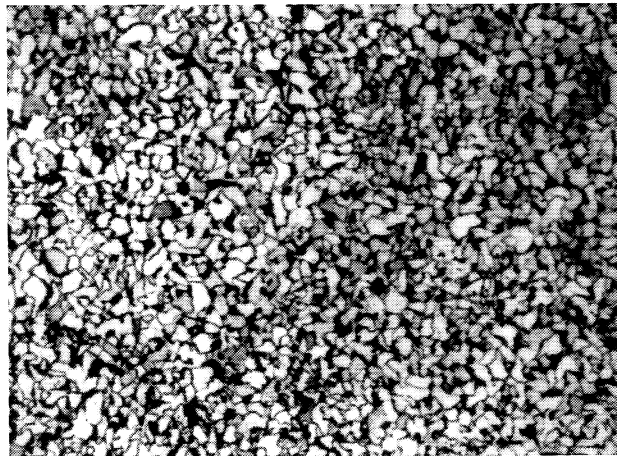
FIG. 3.— Estructura de ferrita y perlita; tubo núm. 3, diámetro 60 mm, calidad J55. $\times 100$.

FIG. 3.— *Ferrite + perlite structure, tube num. 3, diameter 60 mm, quality J55. $\times 100$.*

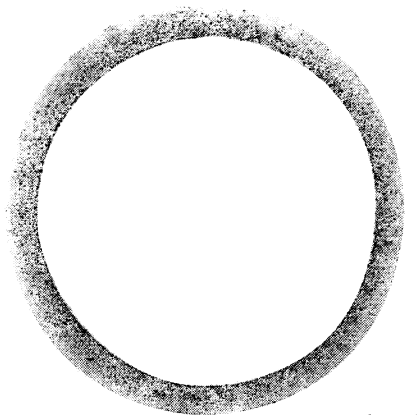
Tubo núm. 1

La impresión Baumann se realizó en una de las secciones transversales de cada tubo, observándose que el azufre se encuentra uniformemente distribuido, es decir, que el acero, en todos los casos, se encuentra bien calmado, según se deduce de las impresiones Baumann que se muestran en la figura 9, en la que, además, se pueden observar los diámetros y espesores de la tubería estudiada.

FIG. 9.— Impresiones Baumann en los cuatro tubos estudiados.
