# Resistencia a la corrosión atmosférica del recubrimiento Zn-10,2 % Fe sobre chapa de acero. Comparación con el recubrimiento de zinc

## Zn-10.2 % Fe coating over carbon steel atmospheric corrosion resistance. Comparison with zinc coating

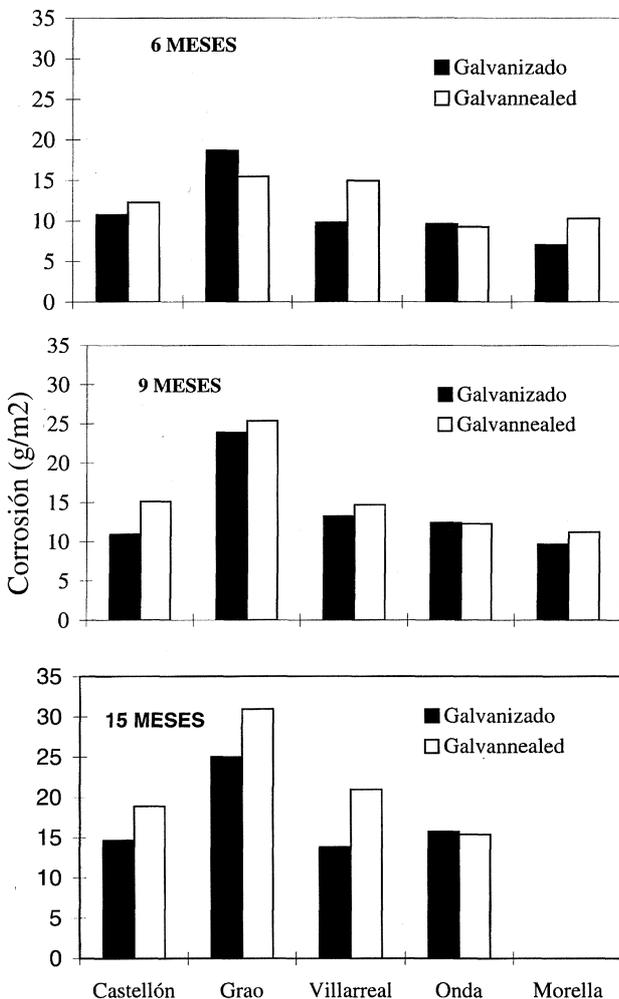
FIG. 1.— Corrosión (g/m<sup>2</sup>) de los recubrimientos Galvannealed y galvanizado después de 6, 9 y 15 meses de exposición atmosférica.

Fig. 1.— Galvannealed and galvanized corrosion (g/m<sup>2</sup>) after 6, 9 and 15 months atmosphere exposure.

En la figura 1 se representa gráficamente el grado de corrosión experimentado por los recubrimientos para las distintas atmósferas y períodos de exposición. Asimismo, en la figura 2, se muestra la evolución con el tiempo de la corrosión que presentan los recubrimientos.

Los recubrimientos de Galvannealed muestran, en general, para las diferentes recogidas, valores promedios de corrosión superiores a los encontrados en el galvanizado, con la excepción de la estación de Onda, donde los resultados, en todos los casos, son muy similares para ambos recubrimientos.

Sin embargo, los resultados muestran diferencias según las características atmosféricas y contaminantes existentes en cada estación. Así, se observa que el Galvannealed tiene, después de 9 meses de exposición, desde un 6 % (Grao) hasta un 27 % (Castellón), mayor corrosión que el galvanizado. Por otro lado, los resultados obtenidos a los 15 meses de exposición, muestran que el Galvannealed

supera en corrosión al galvanizado entre un 24 % (Grao) y un 52 % (Villarreal).

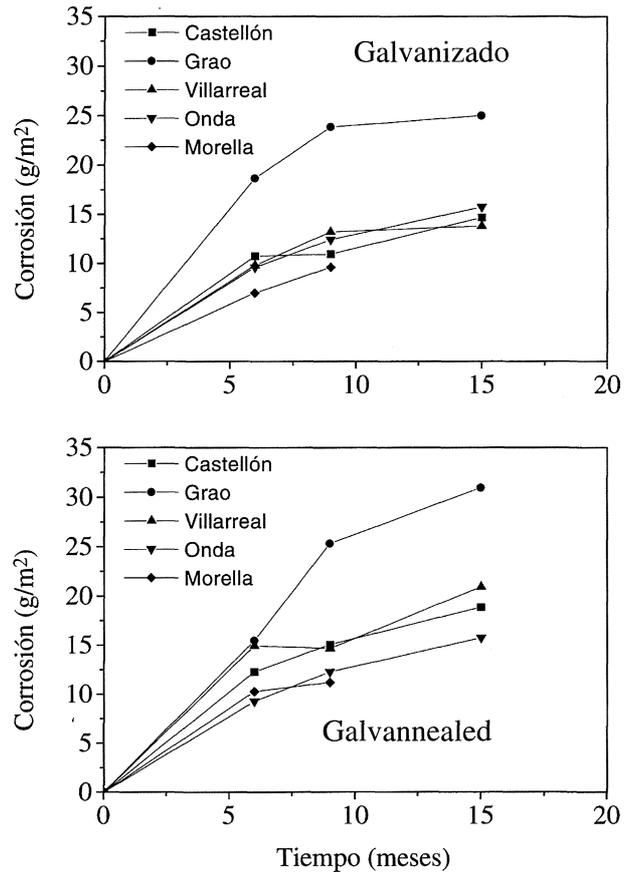
FIG. 2.— Evolución con el tiempo de la corrosión experimentada por los recubrimientos en las cinco atmósferas donde se llevó a cabo el estudio.

FIG. 2.— Coat corrosion evolution versus time at the five atmosphere where the study was done.

Las muestras de la estación ubicada en Grao de Castellón presentan los mayores índices de corrosión, como se podía prever por el elevado tiempo de humectación y la mayor concentración de cloruros que presenta su atmósfera. Por otro lado, las muestras situadas en la estación de Morella (con los menores valores de TDH, cloruros y SO<sub>2</sub>), presentan los menores índices de corrosión.

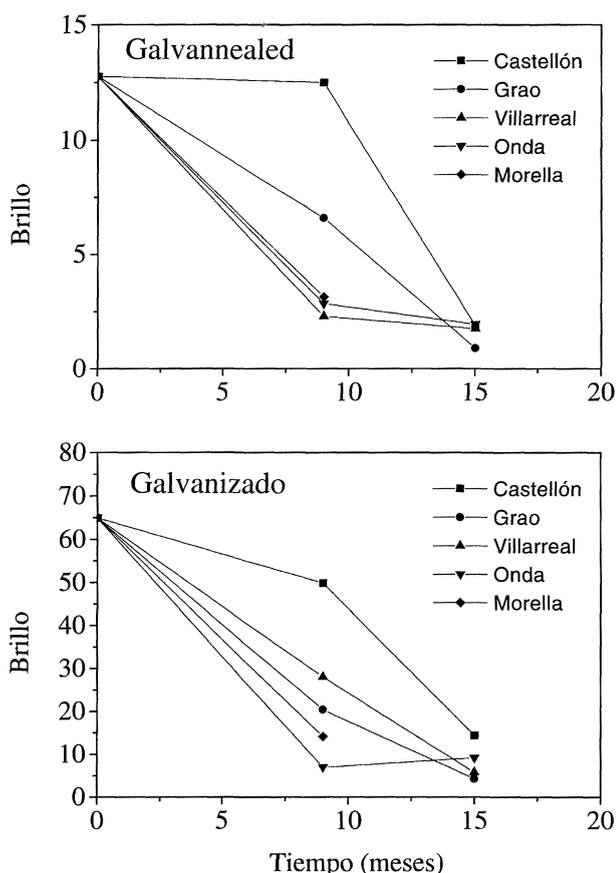
FIG. 3.— Evolución con el tiempo del brillo experimentada por los recubrimientos en las cinco atmósferas donde se llevó a cabo el estudio.

FIG. 3.— Coat bright evolution versus time at the five atmosphere where the study was done.

La figura 3 muestra la progresiva pérdida de brillo para ambos recubrimientos en función de las diferentes estaciones y tiempo de exposición transcurrido. La uniformidad y el buen aspecto superficial del zinc (los cristales de zinc puro son muy lisos), se manifiesta en valores de brillo de 65 antes de realizar la exposición, frente al recubrimiento Zn-Fe, con aspecto superficial mate y brillo de 13, debido a los gruesos cristales de fase  $\delta$  hexagonal compacta (17). El brillo, tanto en el galvanizado como en el Galvannealed, a los 9 meses se ha reducido en todos los casos en más de un 50 % y a los 15 meses en más de un 75 %, no encontrándose marcadas diferencias en función de la atmósfera de exposición.

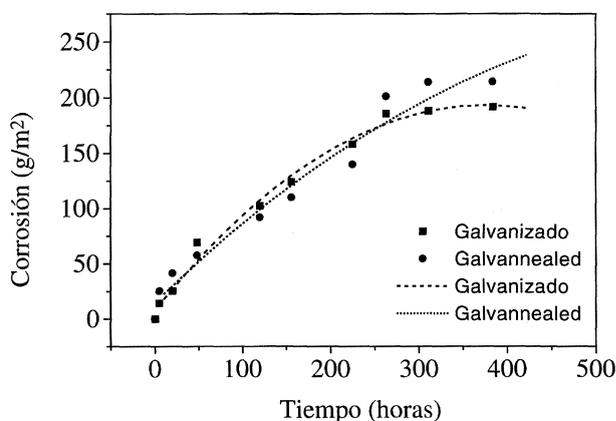
FIG. 4.— Representación gráfica de los datos de corrosión obtenidos en el ensayo de niebla salina.

FIG. 4.— Salt spray coating resistance data graphics.

Los datos de corrosión obtenidos (Fig. 4) muestran comportamientos similares de resistencia a la corrosión de ambos recubrimientos, si bien es cierto que, en general, las muestras galvanizadas parecen mostrar mayores resistencias.
