# Influencia de los procesos de reparación en las propiedades de los materiales de las carrocerías. Análisis de reparabilidad y selección del procedimiento adecuado

## Influence of the repair processes in the materials properties of the car bodies. Analysis of repair and selection of the suitable procedure

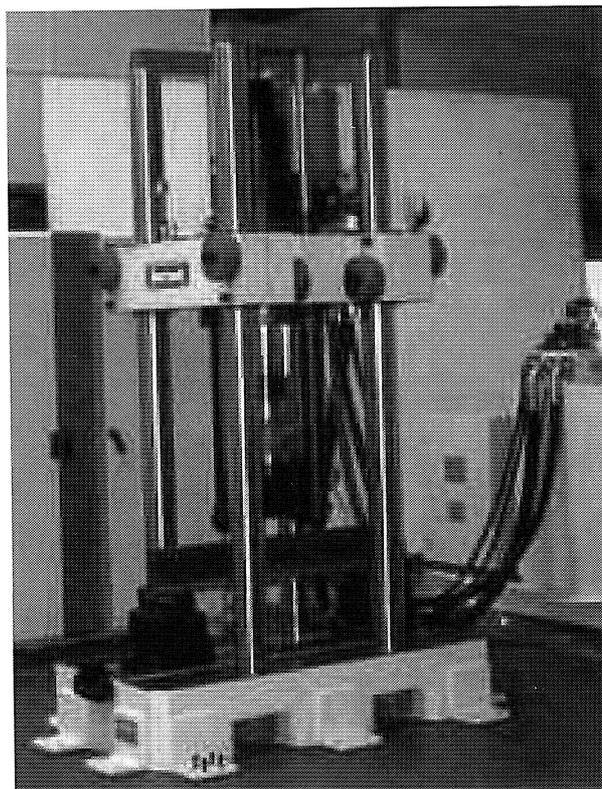
Figura 1. Máquina de tracción utilizada en los ensayos.

Figure 1. Machine used for tests.

Para realizar los ensayos de tracción se ha hecho uso de una máquina de ensayo (UNE 74-74-92) [7], que permite realizar tanto ensayos estáticos como dinámicos, con adquisición de datos monitorizada, según se aprecia en la Fig. 1.

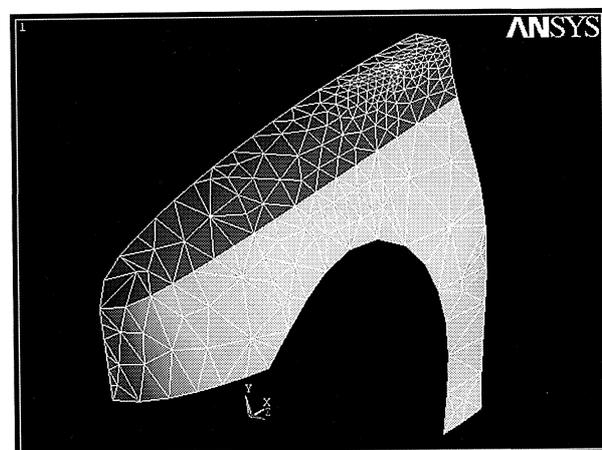
Figura 2. Modelo de la pieza construido en ANSYS.

Figure 2. Model constructed in ANSYS.

Con el fin de modelar el proceso de deformación y la influencia del procedimiento de reparación se ha utilizado la herramienta de elementos finitos ANSYS. En la figura 2 se aprecia el tipo de elemento escogido y la densidad de mallado variable, en función de la curvatura de la aleta. Se han utilizado espesores de chapa de 0,6 mm, 1,0 mm, 1,6 mm y 2,4 mm para el panel analizado. La tabla I presenta los valores de intensidad de carga empleados en la simulación en función del espesor de la chapa.

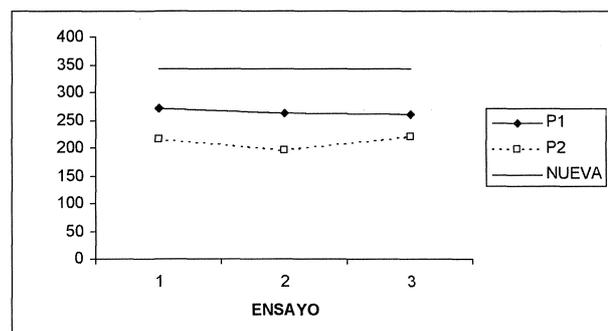
**Figura 3.** Comparativa del límite elástico.

*Figure 3. Comparative of the elastic limit.*

La figura 3 muestra de los valores obtenidos en los ensayos en las diferentes probetas para los dos procesos de reparación estudiados. La observación de las curvas de los ensayos permite evidenciar el comportamiento más frágil de la probeta que incorpora masilla de relleno, que rompe mucho antes que el acero y que reduce apreciablemente la resistencia del conjunto. La explicación se encuentra en que en el caso de utilizar masilla de relleno la chapa de acero está adelgazada (no se ha restituido el espesor inicial), de modo que la sección resistente equivalente es sensiblemente menor. Por otro lado, la contribución de la masilla a la resistencia a la tracción es prácticamente despreciable.

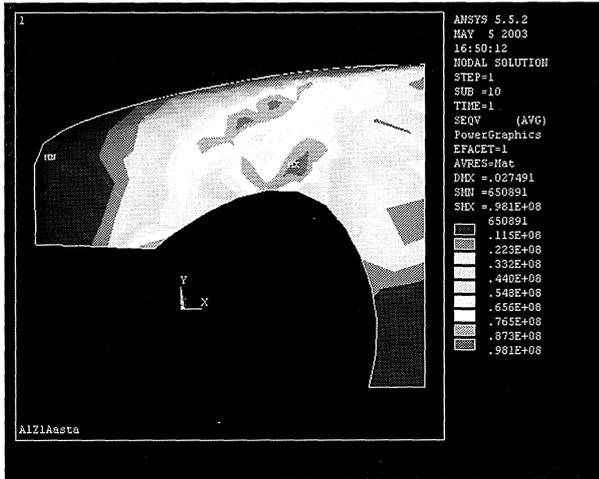
Figura 4. Tensiones de Von Mises.

Figure 4. Von Mises's tensions.

La utilización del modelo de elementos finitos en ANSYS nos ha permitido analizar el comportamiento del material para diferentes niveles de sobrecarga, obteniendo desplazamientos, tensiones residuales, etc., lo que sin duda puede ayudar a interpretar mejor el comportamiento dinámico de una carrocería al someterla a tests de choque. A título de ejemplo, la figura 4 representa la distribución de tensiones en un caso de precarga típico.

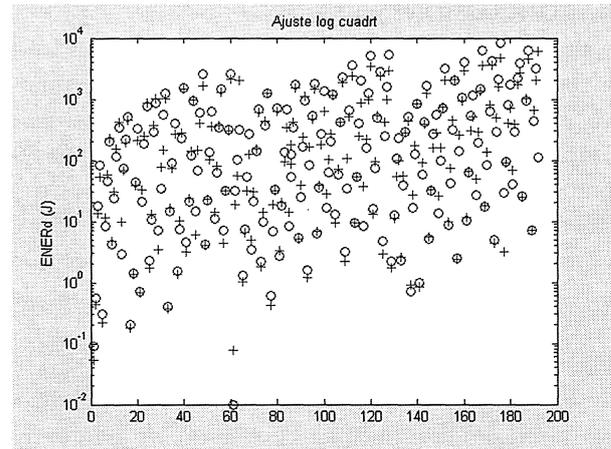
Figura 5. Representación de la energía residual de la chapa.

Figure 5. Representation of the residual energy.

A continuación, como botón de muestra, se presentan algunas gráficas de seguimiento de errores para un ajuste de tipo logarítmico. La figura 5 muestra, comparativamente, los resultados de la experiencia virtual y los propuestos por el ajuste. El círculo representa el valor de energía residual de la chapa estimado en la simulación numérica y la cruz representa la estimación del ajuste propuesto.

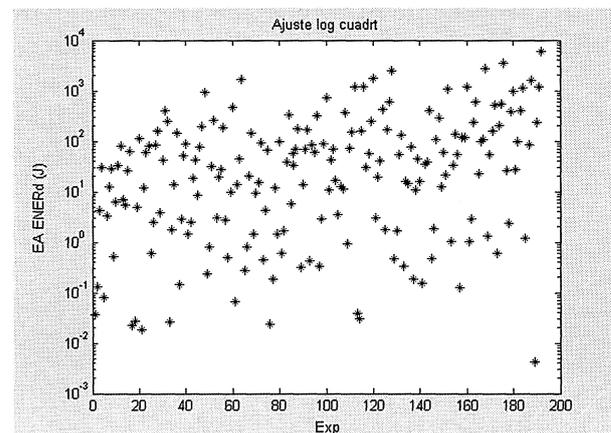
Figura 6. Representación del error absoluto.

Figure 6. Representation of the absolute error.

En las Fig. 6 y 7 se muestran, respectivamente, los errores absolutos y relativos asociados al ajuste.

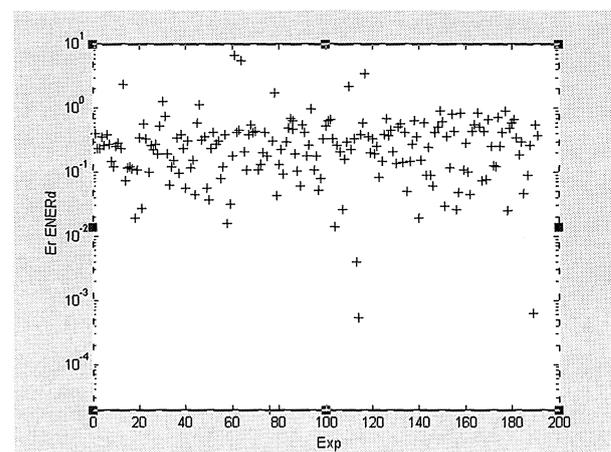
Figura 7. Representación del error relativo.

Figure 7. Representation of the relative error.
