Endurecimiento superficial de aceros y fundiciones mediante láser de Nd: YAG(*)

R. Sagaró*, H. Carvajal*, J.S. Ceballos*, R. Cabrera* y J. Mascarell*

Nd:Yag laser surface hardening for steels and cast iron

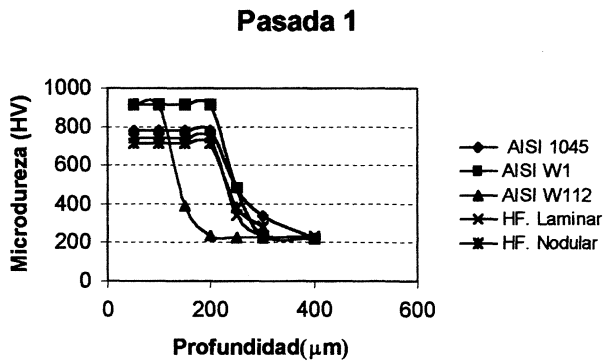
Figura 2. Correlación entre la microdureza (HV) y la profundidad de la capa tratada térmicamente por láser ($v=3,5$ mm/s).

Figure 2. Relation between microhardness (HV) and depth of hardening ($v=3.5$ mm/s).

En las figuras 2-4 se muestran de forma gráfica los resultados de las medidas de microdureza Vickers (HV) realizadas a diferentes profundidades para cada una de las pasadas del haz láser, para cada una de las velocidades de desplazamiento del haz usadas en el trabajo.

De forma general, en las figuras 2-4 se observa que los mayores valores de microdureza en la capa superficial se obtuvieron en los aceros AISI W1 y W112, como era de esperar, producto del alto contenido de carbono y las transformaciones microestructurales que de ello se derivan, independientemente de la velocidad de barrido usada en los ensayos. También existió un perfil de microdureza similar en la mayoría los materiales ensayados.

Como se observa en la figura 2, la profundidad de la capa endurecida en los ensayos realizados para una velocidad de barrido de 3,5 mm/s fue aproximadamente de 200 μm , con excepción del acero AISI W112, el cual alcanzó una profundidad endurecida de 100 μm , lo que está relacionado con la concentración de carbono. Con el incremento

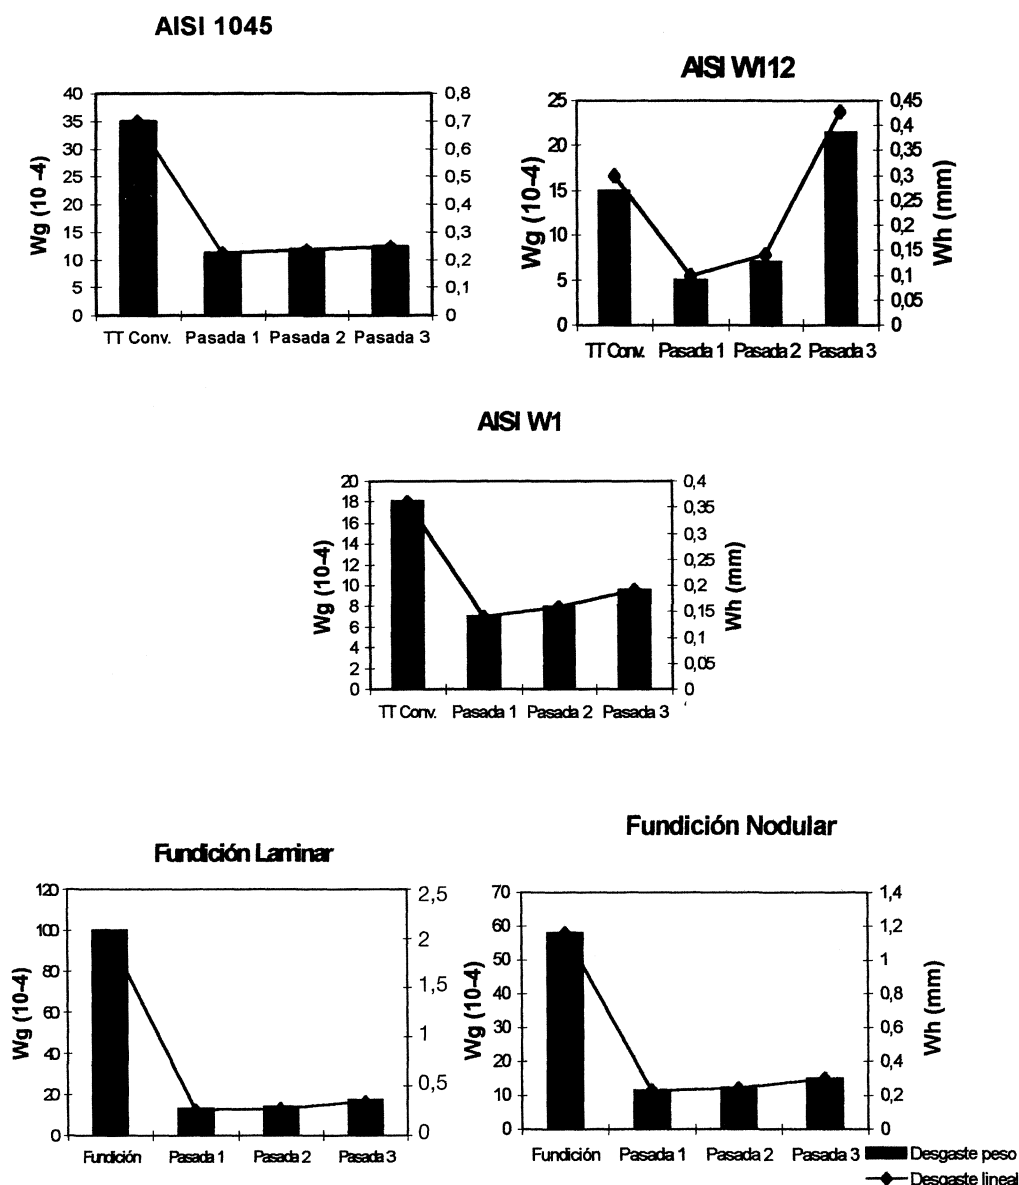
Figura 8. Desgaste gravimétrico y lineal de las muestras con tratamiento con láser y convencional.

Figure 8. Gravimetric and lineal wear for conventional and laser treatment.

Los resultados de los ensayos de desgaste para cada uno de los materiales ensayados se ofrecen en la figura 8.

En todos los casos se presentaron mejorías en la resistencia al desgaste de los materiales ensayados. En todos los pares tribológicos acero-acero prevaleció el tipo desgaste abrasivo, como se puede observar en la huella de desgaste de las probetas del acero AISI 1045 con tratamiento con láser (Fig. 9).

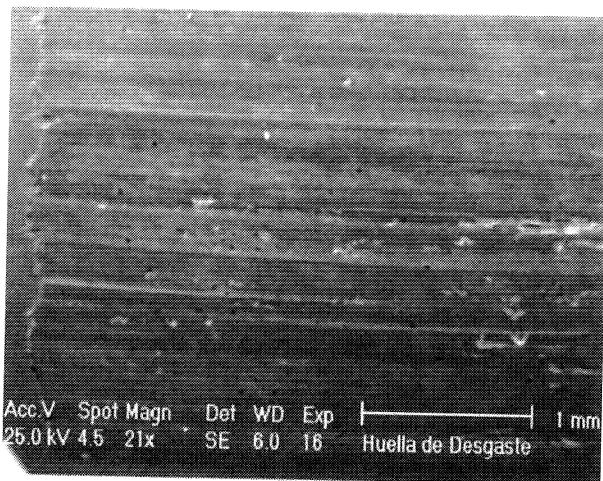
Figura 9. Desgaste abrasivo en probetas de acero AISI 1045 con tratamiento láser.

Figure 9. Abrasive wear in AISI 1045 steel with laser treatment.
