# Estudio de los tipos de cráteres obtenidos en el impacto de proyectiles 5,56 SS109, sobre blancos de acero AISI-SAE 1045<sup>(•)</sup>

Alvaro Castro\*, Edgar Espejo\* y Leonardo Martínez\*

# Study on the types of craters produced in the impact of projectiles 5,56 SS109, over steel targets AISI-SAE 1045

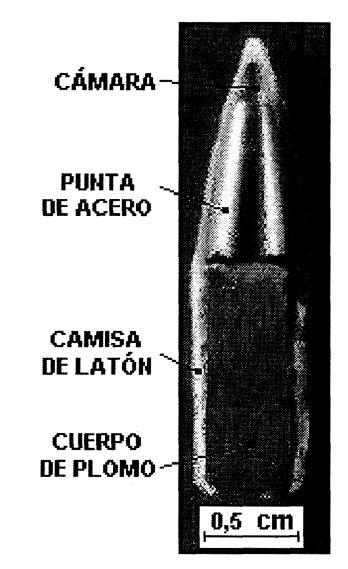
Figura 1. Estructura del proyectil 5,56 SS109.

#### Figure 1. 5,56 SS109 projectile structure.

Los proyectiles utilizados para impactar las chapas fueron de calibre 5,56 SS109, poseen una cabeza ojival y se encuentran constituidos, en su núcleo, por una punta de acero bonificado AISI-SAE 1040 (50 HRC) y un cuerpo de plomo antimonioso. Este núcleo está envuelto por una camisa de latón, Cu 90 % - Zn 10 %, localizándose entre la punta de acero del núcleo y la camisa, una pequeña cámara de aire. En la figura 1 se puede apreciar la constitución de este proyectil. Los valores promedios del diámetro y la longitud de estos proyectiles son de 5,7 y 23,25 mm respectivamente, con una masa media de 4,0538 g.

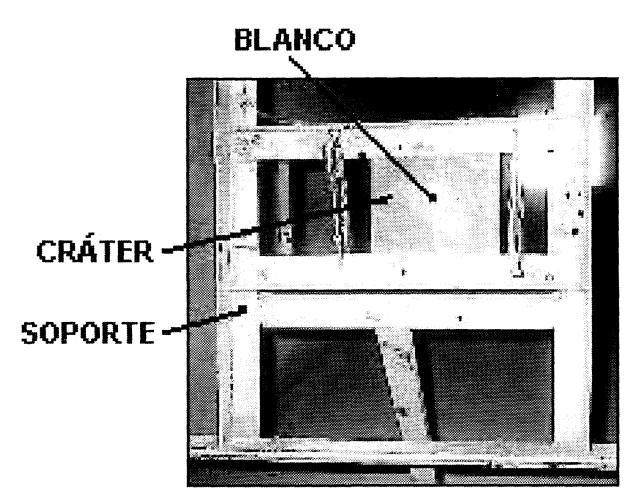
Figura 2. Montaje de un blanco en el soporte.

Figure 2. Steel target in the support.

de las chapas a ensayar, en un soporte especialmente diseñado para este tipo de ensayos, en el cual los blancos se fijaron por sus lados superior e inferior. En la figura 2 se muestra el montaje de uno de los blancos sobre el soporte, donde se puede apreciar, además, un cráter causado por el impacto de un proyectil.

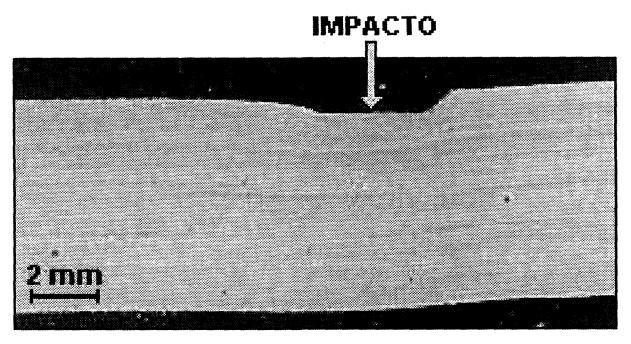
Figura 3. Cráter producido por el impacto del proyectil sobre LB1 (Tipo I).

Figure 3. Crater formed by the impact of the projectile over LB1 (Type I).

Este es un cráter no pasante que se produjo en el impacto del proyectil sobre LB1, caracterizándose por presentar una deformación plástica apreciable del conjunto de la chapa, en el sentido de avance del proyectil alrededor del punto de impacto, lo que le confiere una ligera forma abombada. Además, presenta erosión en la zona de impacto y no se encuentran grietas ni bandas de corte adiabáticas en las superficies de la chapa. En la figura 3 se muestra una fotografía de la sección de este cráter.

El cráter Tipo I se formó a partir del proceso de deformación plástica experimentado por la chapa LB1, la cual estaba constituida por un material de alta resistencia, que impidió la formación de bandas de corte adiabáticas y la deformación masiva

de la zona de impacto, y de una alta tenacidad que evitó la aparición de grietas en la zona opuesta al impacto. Estas dos características del material se deben a su proceso de fabricación, al bajo contenido de carbono, a la presencia de elementos de aleación, al tamaño de grano fino (ASTM N°7) y a una microestructura, compuesta en un 100 %, por martensita revenida (Fig. 11a).

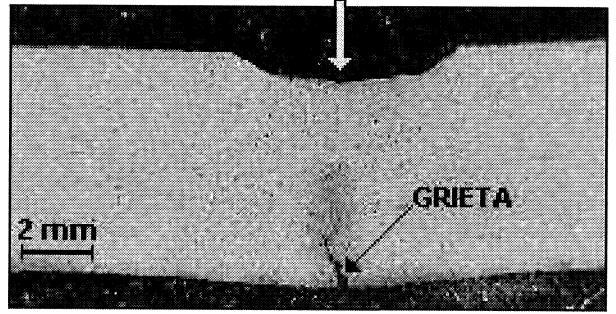
**Figura 4.** Cráter producido por el impacto del proyectil sobre LSAE1045B1 (Tipo II).

Figure 4. Crater formed by the impact of the projectile over LSAE1045B1 (Type II).

Corresponde a los cráteres no pasantes que se produjeron en los impactos de los proyectiles sobre las chapas bonificadas (LSAE1045B1, LSAE1045B2 y LSAE1045B3), los cuales muestran una forma similar a la del Tipo I pero, en estos casos, se encuentran grietas en la superficie opuesta al

impacto y bandas de corte adiabáticas en la superficie de impacto, estando dirigidas las primeras hacia el punto de impacto y las últimas hacia la superficie opuesta. En la figura 4 se muestra una fotografía de la sección del cráter producido sobre LSAE1045B1 y en la figura 5 un detalle, a mayores aumentos, de las bandas de corte adiabáticas.

Los cráteres Tipo II se formaron también a partir del proceso de deformación plástica experimentado por las chapas bonificadas las que, aunque poseían un nivel de resistencia estática comparable con el de LB1, presentaron la formación de

(c) Consejo Superior de Investigaciones Científicas Licencia Creative Commons 3.0 España (by-nc) pequeñas bandas de corte adiabáticas en la superficie de impacto y, debido a sus bajas tenacidades, mostraron grietas en la superficie opuesta. Lo anterior se debe a que el material presentó un contenido medio de carbono, ningún nivel de aleación, tamaño de grano basto (ASTM N°4) y una microestructura compuesta por una red de agregados finos de cementita y ferrita, rodeando granos de martensita revenida (Figs. 11e, f y g). No obstante lo anterior, es importante resaltar que la chapa AI-SI-SAE 1045 bonificada es capaz de detener este proyectil, bajo las condiciones de ensayo descritas anteriormente.

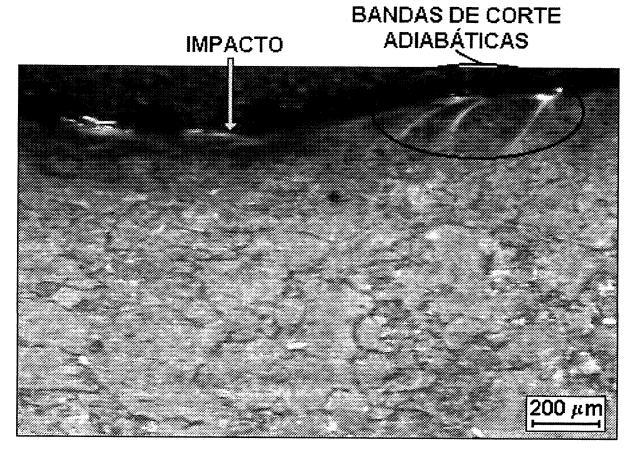
Figura 5. Bandas de corte adiabáticas del cráter producido sobre LSAE1045B1.

Figure 5. Adiabatic shear bands in the crater formed over LSAE1045B1.

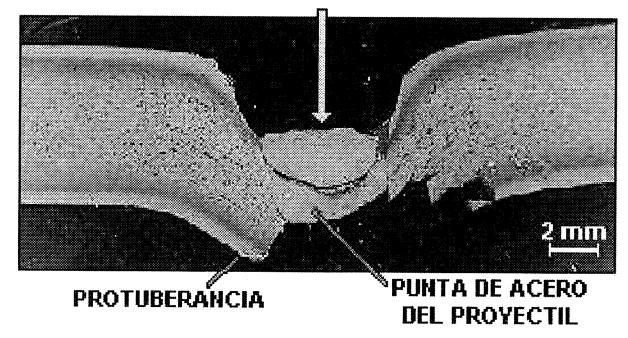
Figura 6. Cráter producido por el impacto del proyectil sobre LSAE1045C (Tipo III).

Figure 6. Crater formed by the impact of the projectile over LSAE1045C (Type III).

Este cráter se produjo en el impacto del proyectil sobre la chapa LSAE1045C, qué, aunque logró detener el proyectil, experimentó un considerable nivel de destrucción. En el interior del cráter quedó embebida la punta de acero del proyectil, presentándose bandas de corte adiabáticas en la interfaz proyectil-chapa, además de regiones en la superficie opuesta que mostraron fractura frágil o fluencia plástica que originó protuberancias. En la figura 6 se muestra una fotografía de la sección de este cráter.

En el cráter Tipo III, sobre las bandas de corte adiabáticas, el proyectil cizalló el material de la chapa ubicado enfrente del mismo, hasta que el agrietamiento de la superficie opuesta permitió que fuera expulsado este material; durante este proceso, el proyectil no llegó a abandonar la chapa. Este impacto fue realizado sobre la chapa LSAE1045C, lo que hizo evidente que el proceso de carburación disminuyó la capacidad de detención del proyectil en comparación con las chapas bonificadas, debido a que la baja tenacidad de la capa carburada de la superficie opuesta al impacto favoreció la formación de grietas que debilitaron la chapa, acentuándose así la propagación de las bandas de corte. La microestructura de esta chapa fue similar a la que presentaron las chapas bonificadas, con la salvedad de que, en las capas carburadas

predominaron los agregados de ferrita y cementita sobre la martensita revenida (Fig. 11h).

En el caso del cráter tipo III se puede ver que corresponde al mismo modelo de formación del tipo V, sólo que en este caso el proyectil no alcanzó a abandonar la chapa, debido a una mayor resistencia de la misma (Fig. 12b).

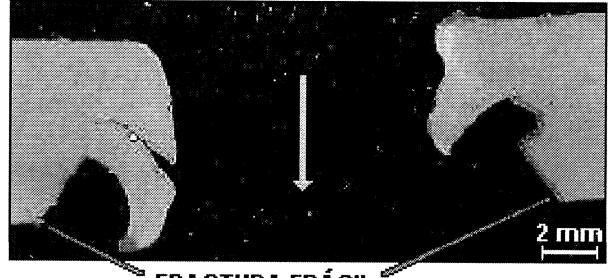
Figura 7. Cráter producido por el impacto del proyectil sobre LSAE1045D2 (Tipo IV).

Figure 7. Crater formed by the impact of the projectile over LSAE1045D2 (Type IV).

Este es un cráter pasante que se produjo en el impacto del proyectil sobre la chapa LSAE1045D2, donde el material de la chapa, que se encontraba originalmente en el cráter, fue expulsado de éste por el proyectil, en el sentido de avance del mismo. Este cráter se diferencia del Tipo III, en que no se presentaron protuberancias a la salida, debido a que el material de estas zonas falló por fractura frágil. Sobre los bordes del cráter que estuvieron en contacto con el proyectil, se presentan bandas de corte adiabáticas. En la figura 7 se muestra una fotografía de la sección de este cráter.

En el cráter Tipo IV el proyectil logró atravesar completamente el blanco, quedando evidencias de una alta fragilidad de la chapa, mediante el desprendimiento de material en la superficie opuesta al impacto (*Spalling*). Este impacto fue realizado sobre la chapa LSAE1045D2, que no recibió tratamiento de revenido posterior al temple, quedando así una microestructura compuesta por una red ferrítica rodeando granos de martensita de alto contenido de carbono y pequeñas cantidades de agregados finos de ferrita-cementita (Fig. 11d).

Con una microestructura de baja tenacidad, que minimice el flujo del material del blanco, se obtendrá la generación de grietas en la superficie que facilitarán el desconchamiento del material, o *spalling* (Fig. 12c), bajo la acción de las ondas de tensión que se reflejan (cráter tipo IV).

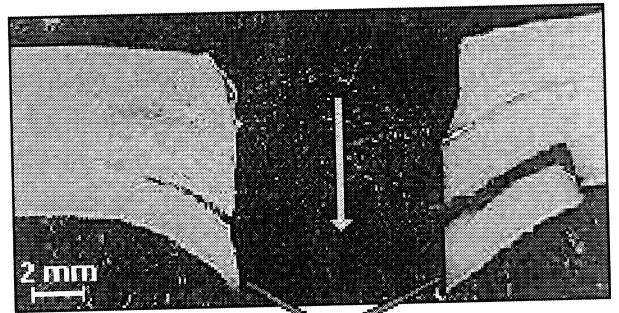
Figura 8. Cráter producido por el impacto del proyectil sobre LSAE1045D1 (Tipo V).

Figure 8. Crater formed by the impact of the projectile over LSAE1045D1 (Type V).

Este corresponde al cráter pasante que se produjo en el impacto del proyectil sobre la chapa LSAE1045D1, en el cual el material de la chapa, que se encontraba originalmente en el cráter, fue

expulsado de éste por el proyectil en el sentido de avance del mismo, lo que se pone de manifiesto mediante la presencia de protuberancias, únicamente, a la salida del cráter. Sobre los bordes de este cráter se presentan bandas de corte adiabáticas, al igual que en el cráter Tipo IV. Además, se encuentran grietas originadas en laminaciones del material. En la figura 8 se muestra una fotografía de la sección de este cráter y en la figura 9 un detalle a mayores aumentos de la banda de corte adiabática ubicada en el borde del mismo.

En el cráter Tipo V se observa que, todo el material de la chapa que se hallaba frente al proyectil fue cizallado, a través de las bandas de corte adiabáticas, y arrojado fuera de la chapa, quedando solo evidencias de fragilidad en defectos de laminación del blanco. Este impacto fue realizado sobre la chapa LSAE1045D1, que a diferencia de la D2, recibió tratamiento de revenido posterior al temple, además de haber sido templada en un medio menos severo. La microestructura de esta chapa está constituida por ferrita, rodeando granos de martensita revenida de alto contenido de carbono, y agregados finos de ferrita-cementita (Fig. 11c).

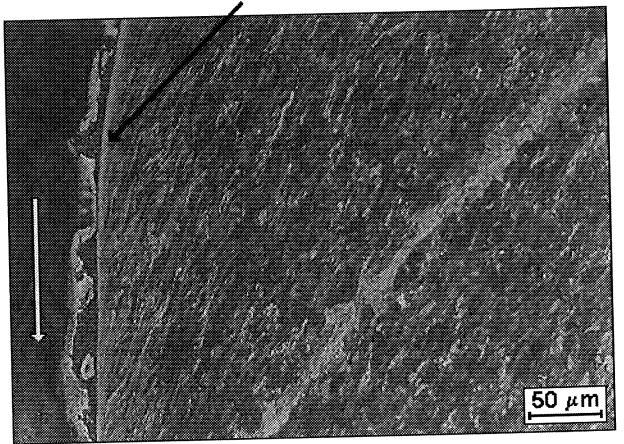
Figura 9. Banda de corte adiabática del cráter producido sobre LSAE1045D1.

Figure 9. Adiabatic shear band in the crater formed over LSAE1045D1.

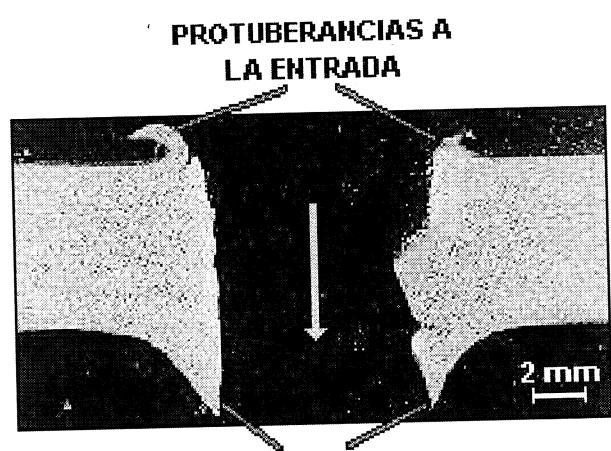
Figura 10. Cráter producido por el impacto del proyectil sobre LSAE1045R (Tipo VI).

Figure 10. Crater formed by the impact of the projectile over LSAE1045R (Type VI).

Corresponde al cráter pasante que se produjo en el impacto del proyectil sobre la chapa LSAE1045R, en el que el material de la chapa que se encontraba originalmente en el cráter fue expulsado de éste por el proyectil, tanto en el sentido de avance del mismo como en el opuesto. Lo anterior se pone de manifiesto mediante la presencia de protuberancias a la entrada del cráter (fluencia plástica en el sentido contrario al avance del proyectil) y a la salida del mismo (fluencia en el sentido de avance del proyectil). Sobre los bordes de este cráter se presentan bandas de corte adiabáticas. En la figura 10 se muestra una fotografía de la sección de este cráter.

En el cráter Tipo VI desaparece toda evidencia de agrietamiento o fractura frágil notándose, además, que el material de la chapa que se encontraba originalmente en el cráter, no solo fue cizallado sobre las

bandas de corte en el sentido de avance del proyectil sino que, también, una pequeña cantidad fluyó de las regiones cercanas al punto de impacto en el sentido contrario. Este impacto fue realizado sobre la chapa de menor resistencia mecánica de las AISI-SAE 1045, la cual, por estar en estado recocido, presentó una microestructura ferrito-perlítica (Fig. 11b).

apreciar que su formación se explica mediante el modelo propuesto en<sup>[2]</sup>, donde la etapa (a) es la responsable de la presencia de las protuberancias a la entrada del cráter (*petalling*), mientras que las siguientes etapas dieron origen a las protuberancias de la salida, en las que el tapón fue cizallado sobre bandas de corte adiabáticas. Lo anterior supone la presencia de una fibra neutra FN que separa las zonas de deformación que se dirigen a la entrada de las que se dirigen hacia la salida (Fig. 12a).

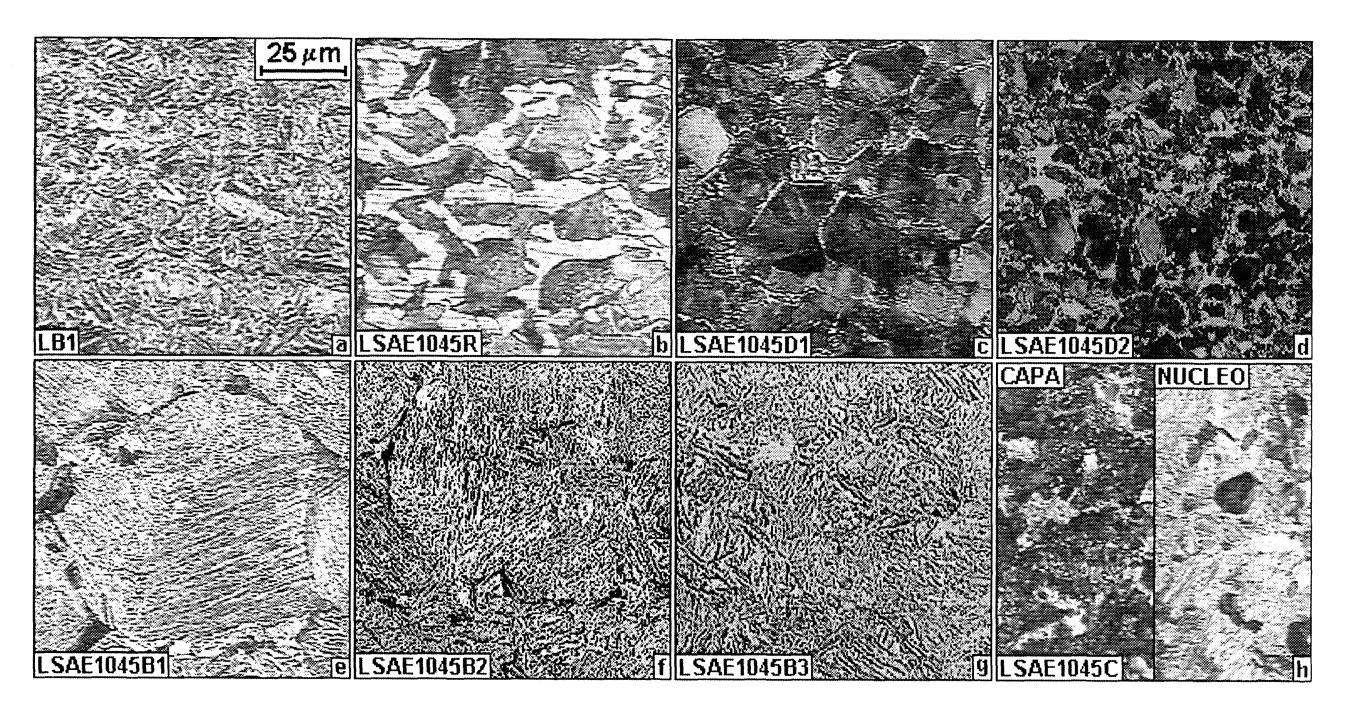
Figura 11. Microestructuras de las chapas (Nital 3%).

Figure 11. Microstructures of the plates (Nital 3%).

Comparando lo expuesto en los párrafos anteriores con los valores de dureza mostrados en la tabla II, los cuales están relacionados con cada una de las microestructuras de la figura 11, se hace evidente que existe una estrecha relación entre el tipo de cráter obtenido y las propiedades de resistencia y tenacidad del material del blanco hallándose que, la mayor eficiencia en la detención de proyectiles de un blindaje basado en chapas de acero AI-SI-SAE 1045 (lo que implica obtener cráteres no pasantes en los impactos, con mínima deformación y erosión del punto de impacto y sin presencia de bandas de corte o grietas), se alcanzará con altos valores de dureza en régimen estático (45-50 RC) que estén asociados a la presencia de una microestructura de alta tenacidad, es decir, compuesta de martensita revenida y/o bainita inferior.

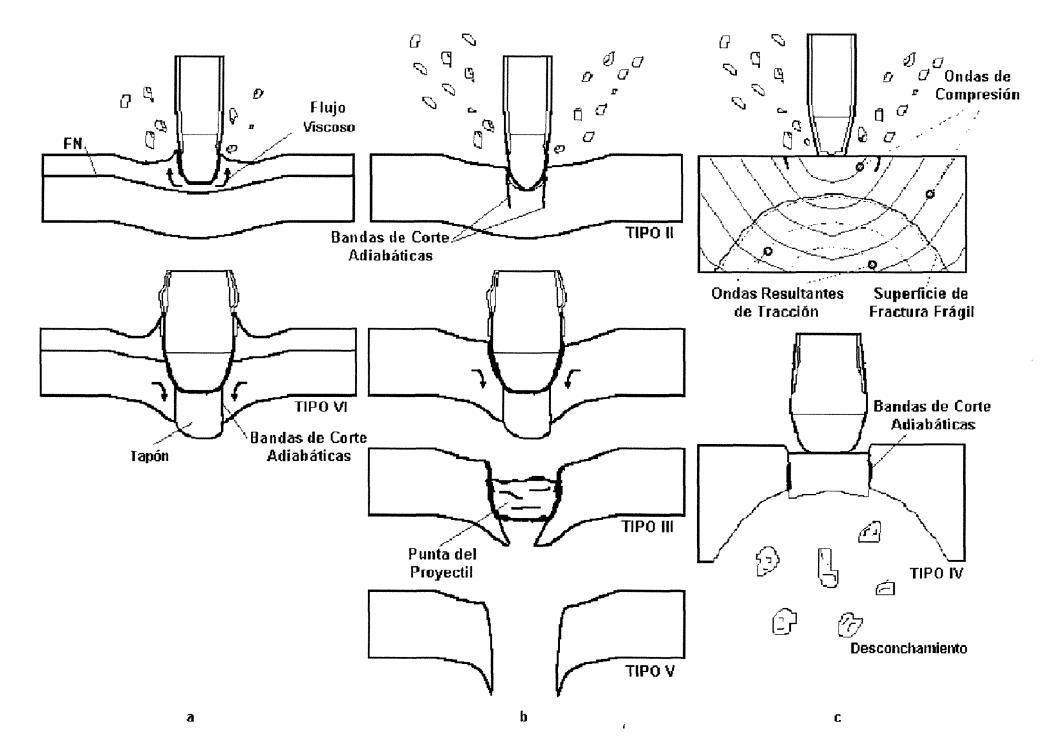
Figura 12. Formación y relación entre los cráteres II, III, IV, V y VI.

Figure 12. Formation and relation between craters II, III, IV, V y VI.

Si se utiliza, ahora, una microestructura del blanco de mayor resistencia que la anterior, se logra disminuir parcial o totalmente el flujo de material de la chapa en el sentido contrario al avance del proyectil o, en otras palabras, la distancia de la fibra neutra a la superficie de impacto se hace mínima. Lo anterior causa que el cráter tienda a formarse, enteramente por cizallamiento, sobre las bandas de corte adiabáticas (cráter tipo V), quedando como indicio la ausencia de protuberancias a la entrada (Fig. 12b). En este caso, se hace evidente que las etapas (a), (b) y (c) del modelo teórico desaparecen, prácticamente, al aumentar la resistencia de la microestructura del blanco.

Si se aumentan la resistencia y la tenacidad de la microestructura del blanco, se puede llegar a que el cizallamiento del material sobre las bandas de corte se restrinja a la superficie de impacto, presentándose o no grietas en la superficie opuesta (cráter tipo II), lo que conduce necesariamente a que este tipo de cráter sea una fase intermedia entre el III y el V (Fig. 12b). Llevando el material a una microestructura con un optimo de resistencia y tenacidad, se logra la formación de un cráter tipo I.
